RAPPORT D'EXPERTISE

CARACTÉRISATION ■ MATIÈRES RÉGLEMENTÉES

POUR LE BÂTIMENT SITUÉ AU
4295, rue Richelieu, Montréal (Québec)
PVM Richelieu

NUMÉRO DE RÉFÉRENCE INTERNE
JD19339100

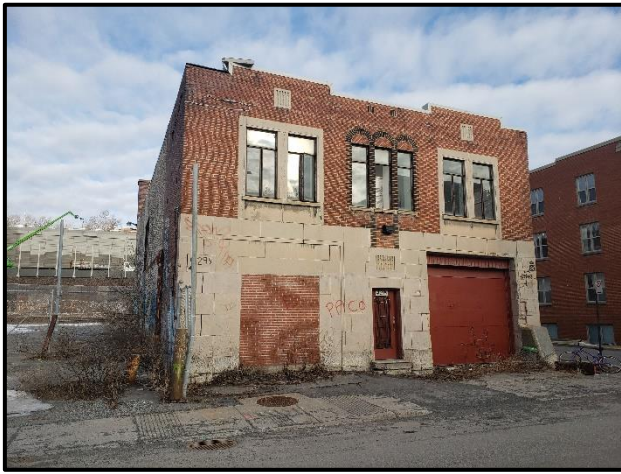
Photo n° 1

Vue extérieure du bâtiment

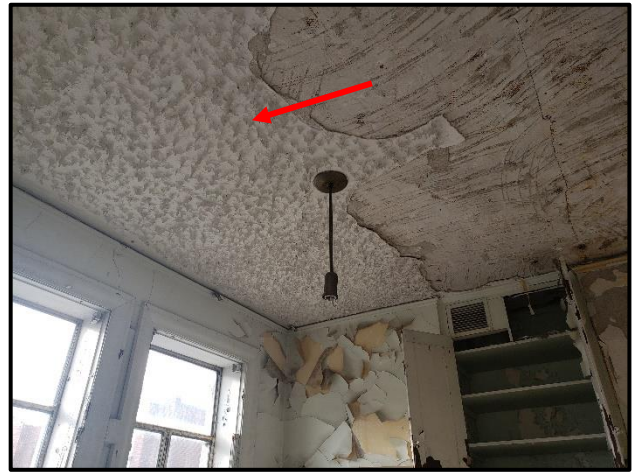
Photo n° 2

2^e étage | Groupe 01
Plâtre texturé sur ciment plâtre lisse
Absence d'amiante

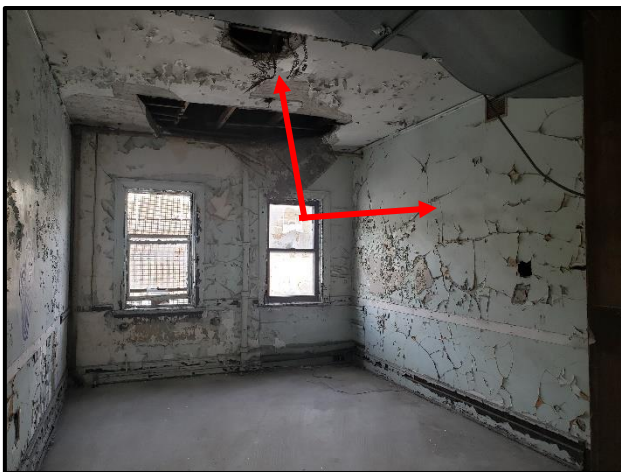
Photo n° 3

2^e étage | Groupe 02
Ciment plâtre lisse sur treillis métallique
Absence d'amiante

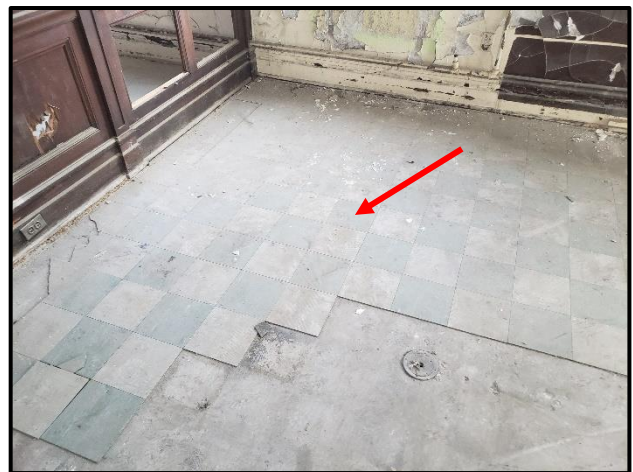
Photo n° 4

- Tout l'isolant mécanique composé de pâte et recouvrant les éléments mécaniques (coudes, joints, valves, raccords, tuyaux) contient de l'amiante.
- Tout le revêtement de plancher en tuiles de vinyle (et colle) 9" x 9" vert et blanc contient de l'amiante.

2^e étage | Groupe 03
Tuile de vinyle (et colle) 9" x 9" vert et blanc
sur béton
Présence d'amiante

Cependant, si la démolition complète du bâtiment doit être entreprise, les matériaux contenant des fibres d'amiante (MCA) doivent préalablement être enlevés en respectant les exigences du Code de sécurité pour les travaux de construction (CSTC) (chapitre S-2.1, r.4).

De plus, les travaux devront être effectués par un entrepreneur spécialisé dans le traitement des matériaux contenant des fibres d'amiante.

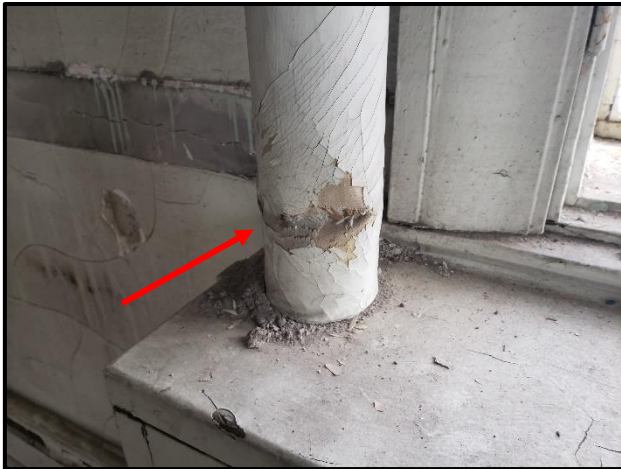
Photo n° 5

2^e étage | Groupe 04
Isolant mécanique composé de pâte sur tuyau
Présence d'amiante

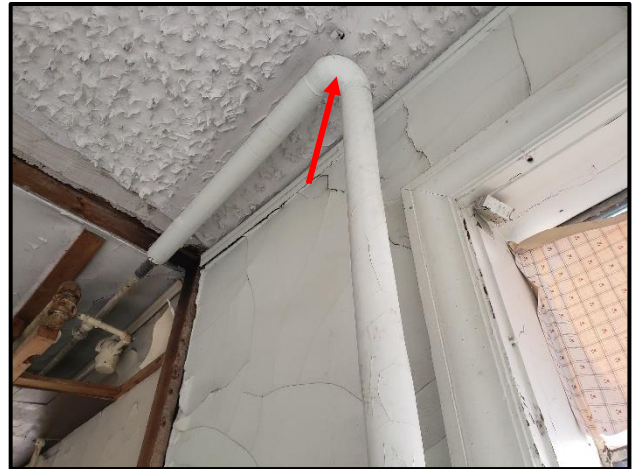
Photo n° 6

2^e étage | Groupe 05
Isolant mécanique composé de pâte sur coude
Présence d'amiante

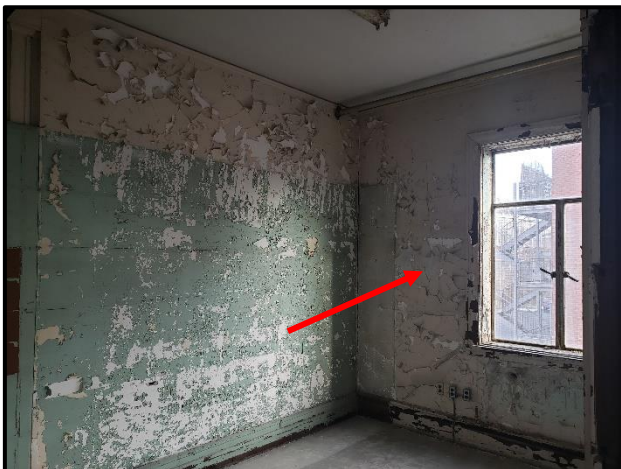
Photo n° 7

2^e étage | Groupe 06
Ciment plâtre lisse sur liège
Absence d'amiante

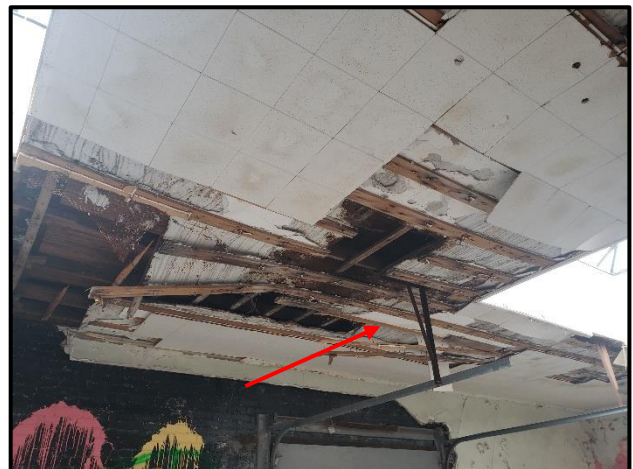
Photo n° 8

2^e étage | Groupe 07
Tuile acoustique 12" x 12" blanche à petits trous
Absence d'amiante

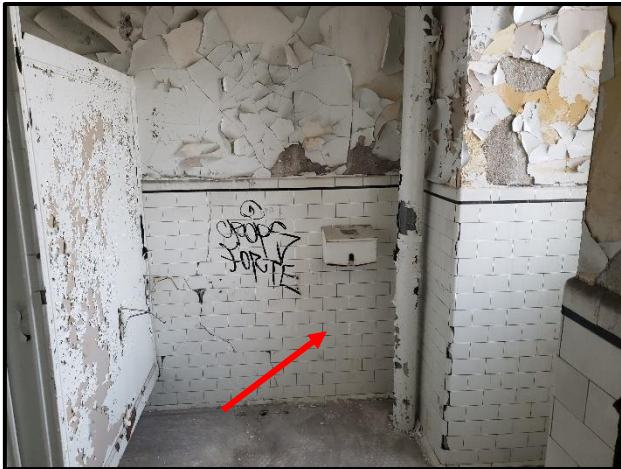
Photo n° 9

2^e étage | Groupe 08
Colle à céramique (2" x 4" blanche) sur
ciment plâtre
Absence d'amiante

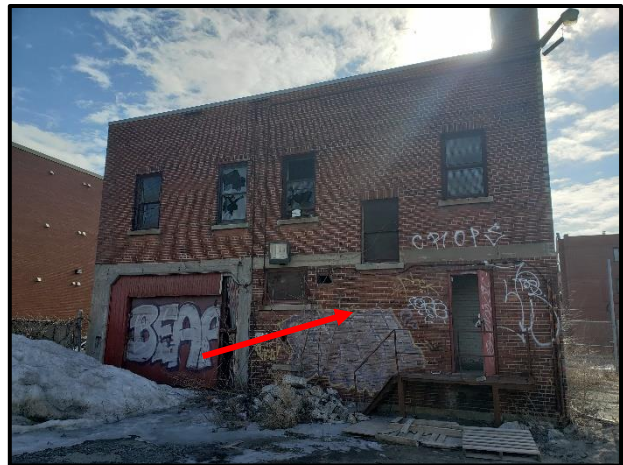
Photo n° 10

Extérieur | Groupe 09
Mortier de briques
Absence d'amiante

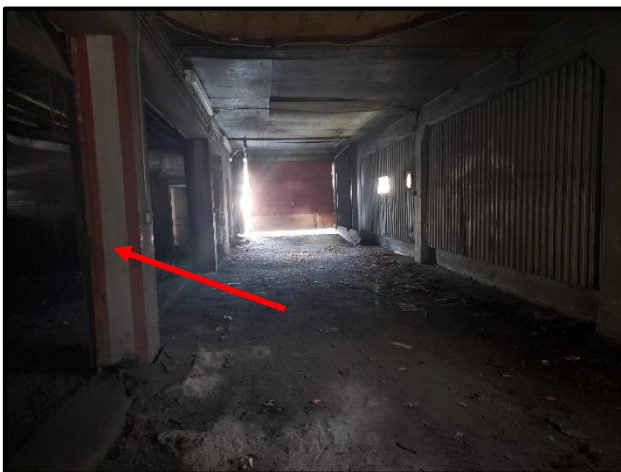
Photo n° 11

Rez-de-chaussée | Groupe 10
Ciment texturé sur béton
Absence d'amiante

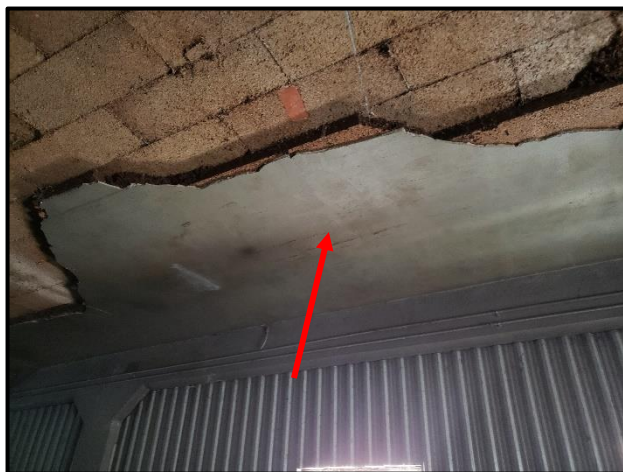
Photo n° 12

Rez-de-chaussée | Groupe 11
Ciment texturé sur liège
Absence d'amiante

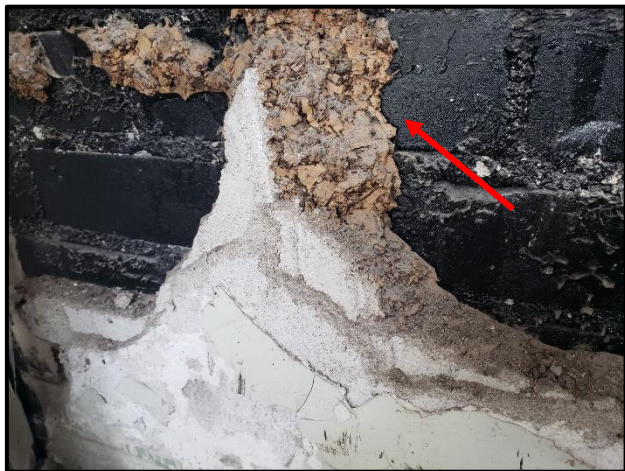
Photo n° 13

2^e étage | Groupe 12
Liège (et colle) sur briques
Absence d'amiante

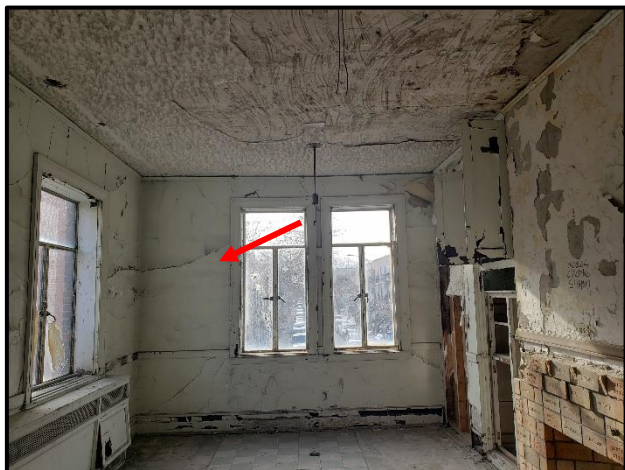
Photo n° 14

2^e étage | 2E-PB01
Peinture verte sur ciment plâtre
Présence de plomb

*Il est cependant important de considérer que, si les matériaux sur lesquels sont appliquées ces peintures sont disposés dans un lieu d'enfouissement technique, aucun risque pour l'environnement n'est présent, à condition que les sections écaillées soient préalablement retirées.

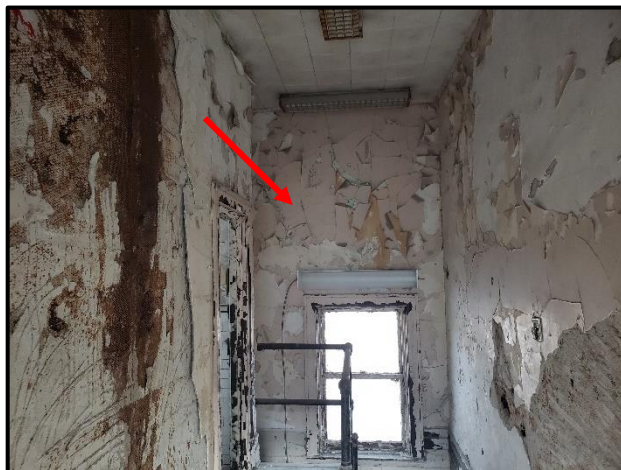
Photo n° 15

2^e étage | 2E-PB02
Peinture rose sur ciment plâtre
Présence de plomb

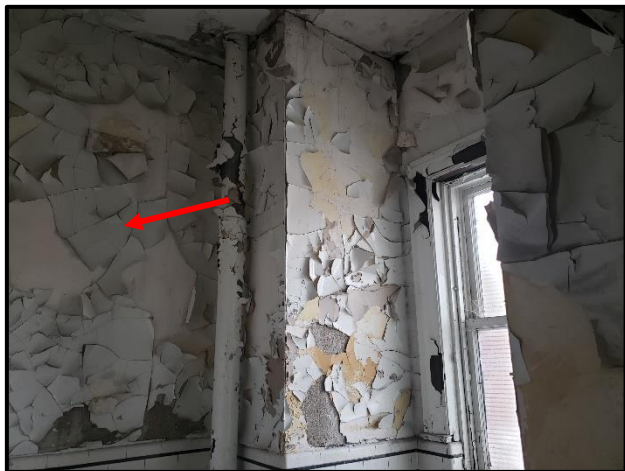
Photo n° 16

2^e étage | 2E-PB03
Peinture blanche sur ciment plâtre
Présence de plomb

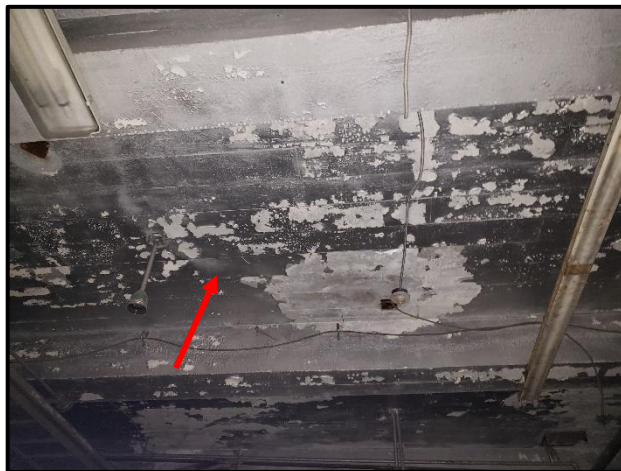
Photo n° 17

- La peinture grise sur béton, telle que celle prélevée au plafond du rez-de-chaussée.
- La peinture bleu pâle sur briques, telle que celle prélevée sur les murs au rez-de-chaussée.

Rez-de-chaussée | RDC-PB04
Peinture grise sur béton
Présence de plomb

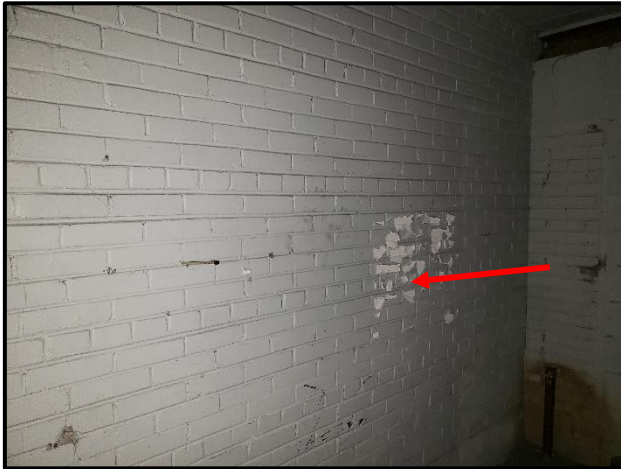
Photo n° 18

Rez-de-chaussée | RDC-PB05
Peinture bleu pâle sur briques
Présence de plomb

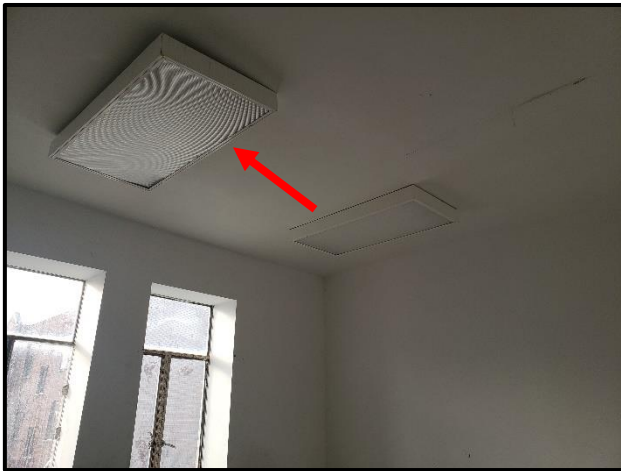
Photo n° 24

Des tubes fluorescents contenant du mercure sont présents à tous les étages du bâtiment et il a été possible d'en dénombrer une centaine d'unités au total.

2^e étage | Bureau
Tubes fluorescents

Présence potentielle de BPC et de mercure
