## Ancien immeuble de la ***CANADIAN FOUNDRY SUPPLIES AND EQUIPMENT LIMITED***

4295, rue Richelieu

### RAPPORT D'ÉTUDE SUR LA VALEUR PATRIMONIALE

## **RAPPORT FINAL PRÉLIMINAIRE**

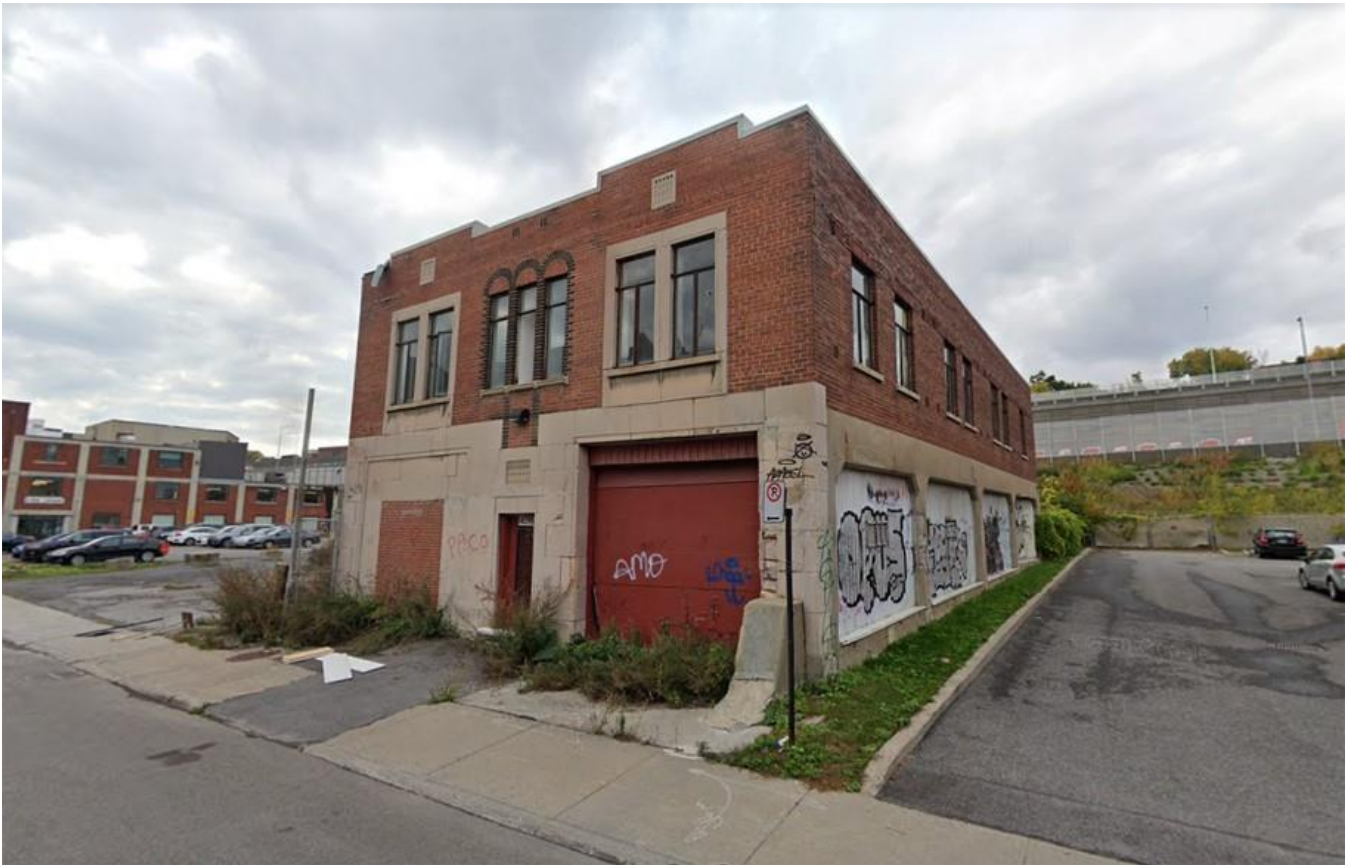
**FIGURE 09** L'immeuble à l'étude situé au 4295, rue de Richelieu à Montréal. Source : Google Street View, octobre 2020.

L'immeuble de la CFS&E Ltd est vacant depuis de nombreuses années. Il est dans un état de décrépitude avancé étant donné un important déficit d'entretien et des actes de vandalisme. Selon la STM<sup>7</sup>, l'enveloppe extérieure comporte des éléments en fausse pierre endommagés et graffités, des joints de maçonnerie de brique fendus et des solins manquants (voir photographies à la section 2.3.1 Description). À l'intérieur, des cloisons sont arrachées et des plafonds sont défoncés. Plusieurs dommages ont été causés par des infiltrations d'eau et des squatteurs. Par ailleurs, le bâtiment contiendrait des composantes en amiante et de la peinture au plomb<sup>8</sup>. Le site comporterait en plus, énormément de sols contaminés par des décennies d'activités industrielles, notamment sous et à proximité du bâtiment. Le bâtiment industriel qui se trouvait derrière, sur le lot 5 064 113, a quant à lui été démoli vers l'année 2016 dans le cadre des travaux effectués sur l'autoroute Ville-Marie.

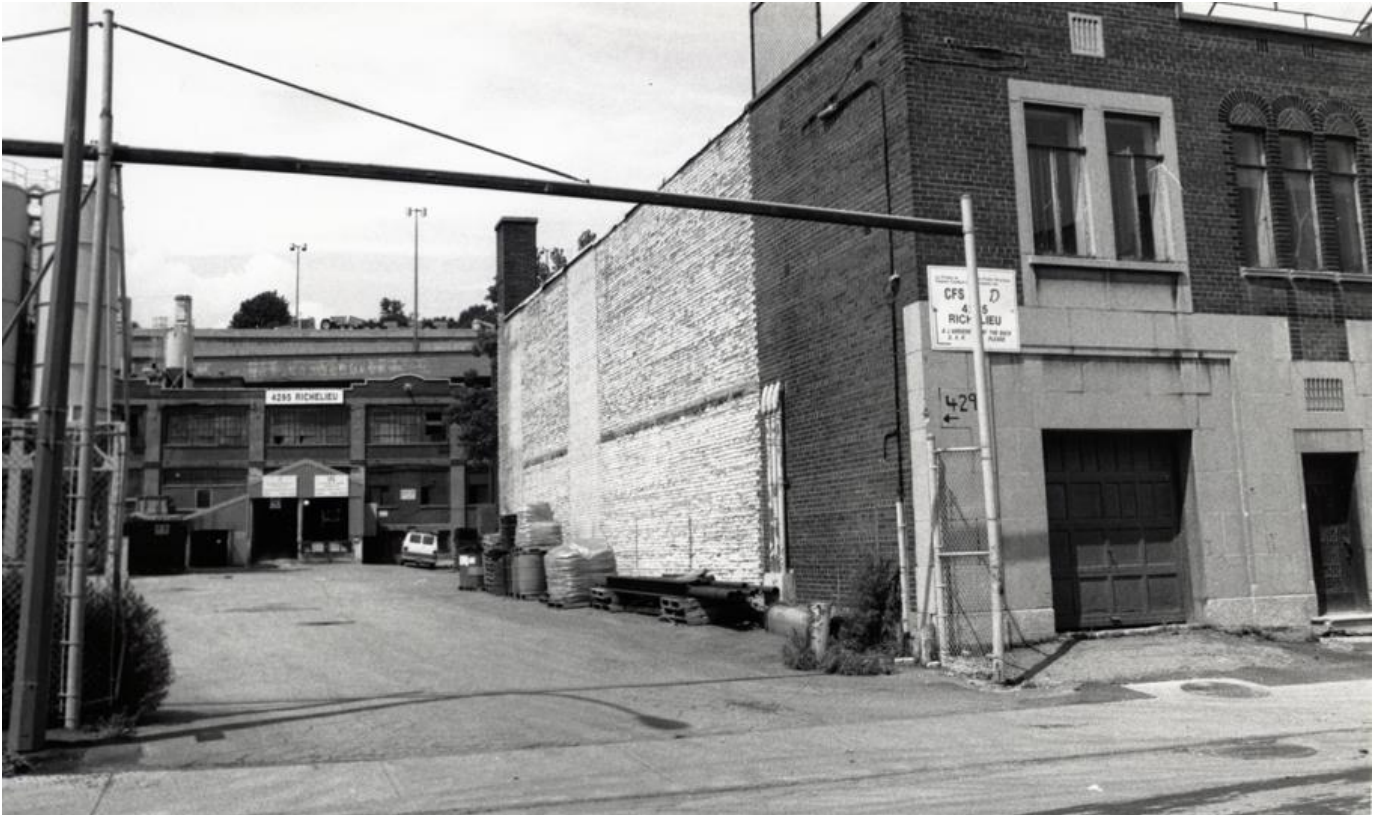
**FIGURE 18** À droite, l'immeuble administratif à l'étude et, au fond, l'ancienne usine de la Canadian Foundry Supplies & Equipment Limited vers 1992. Source : Société historique de Saint-Henri, 198p29.

Nous ne savons pas avec exactitude quel était l'usage du reste de la superficie du rez-de-chaussée. L'absence de plans d'origine complexifie quelque peu l'analyse qui ne repose que sur l'observation des lieux. Mis à part l'escalier qui menait à l'étage dans la partie avant du bâtiment ainsi que les équipements de chauffage dans la section arrière où se dresse une cheminée, les autres espaces étaient vraisemblablement destinés à garer et à réparer les véhicules de la compagnie (figure 32). Le sol est tantôt sur la terre battue, tantôt sur dalle de béton. En façade, une porte de garage à gauche de la porte d'entrée centrale, visible sur une photographie ancienne (figure 18), permettait l'entrée de véhicules.

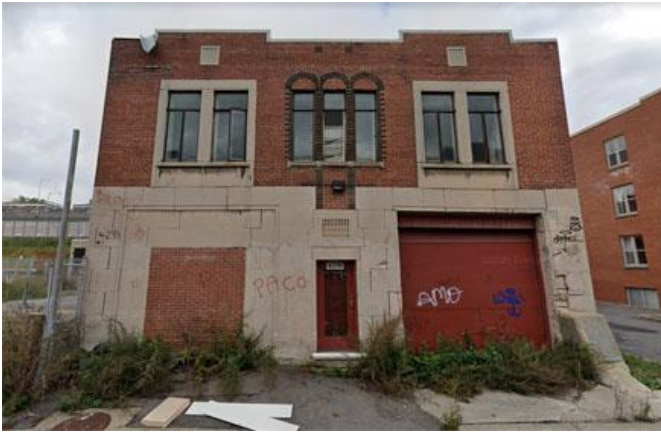
**FIGURE 20** La façade principale au sud. La composition symétrique et le recours à de la pierre reconstituée en béton caractérise cette façade d'inspiration art déco.  
Source : Google Street View.

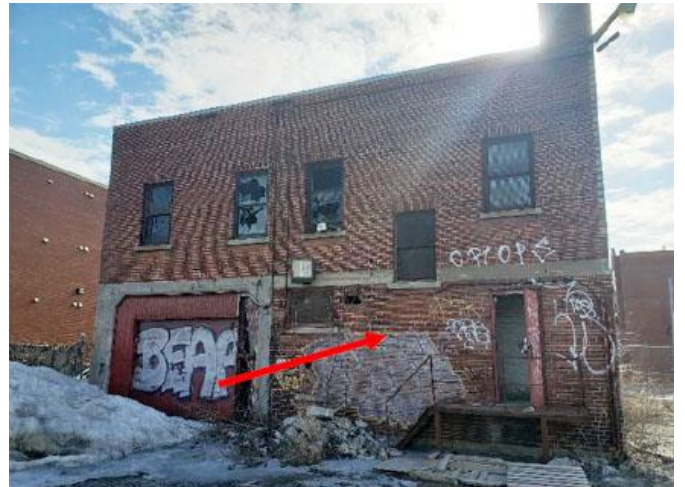
**FIGURE 21** La façade arrière (nord) qui ne possède ni traitement architectural particulier, ni composantes ornementales. Les fenêtres sont de type à guillotine.  
Source : STM.

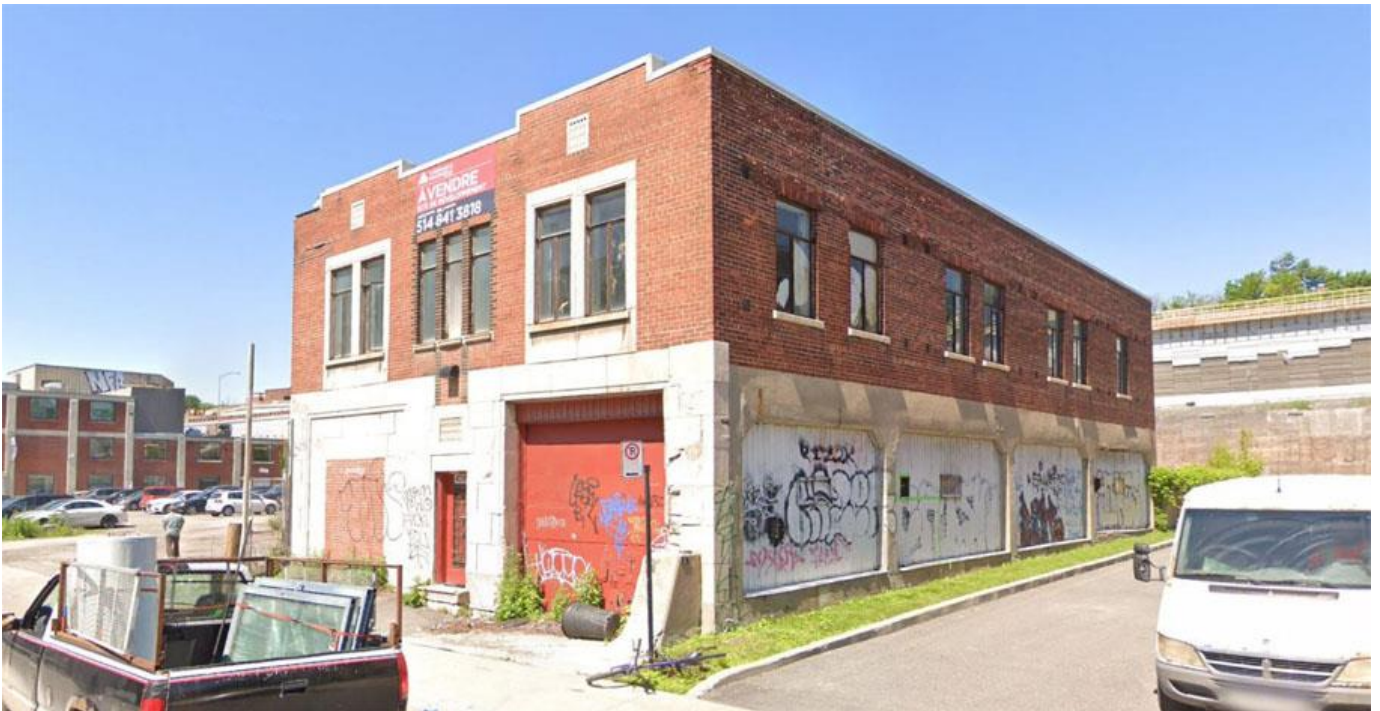
**FIGURE 22** Sur la façade latérale est, le rez-de-chaussée était originellement ouvert entre les colonnes en béton. À l'étage, sept fenêtres à battants avec imposte sont disposées de façon régulière. La seule composante ornementale de cette façade est l'insertion de briques debout foncées à intervalle régulier entre les fenêtres. Source : STM.

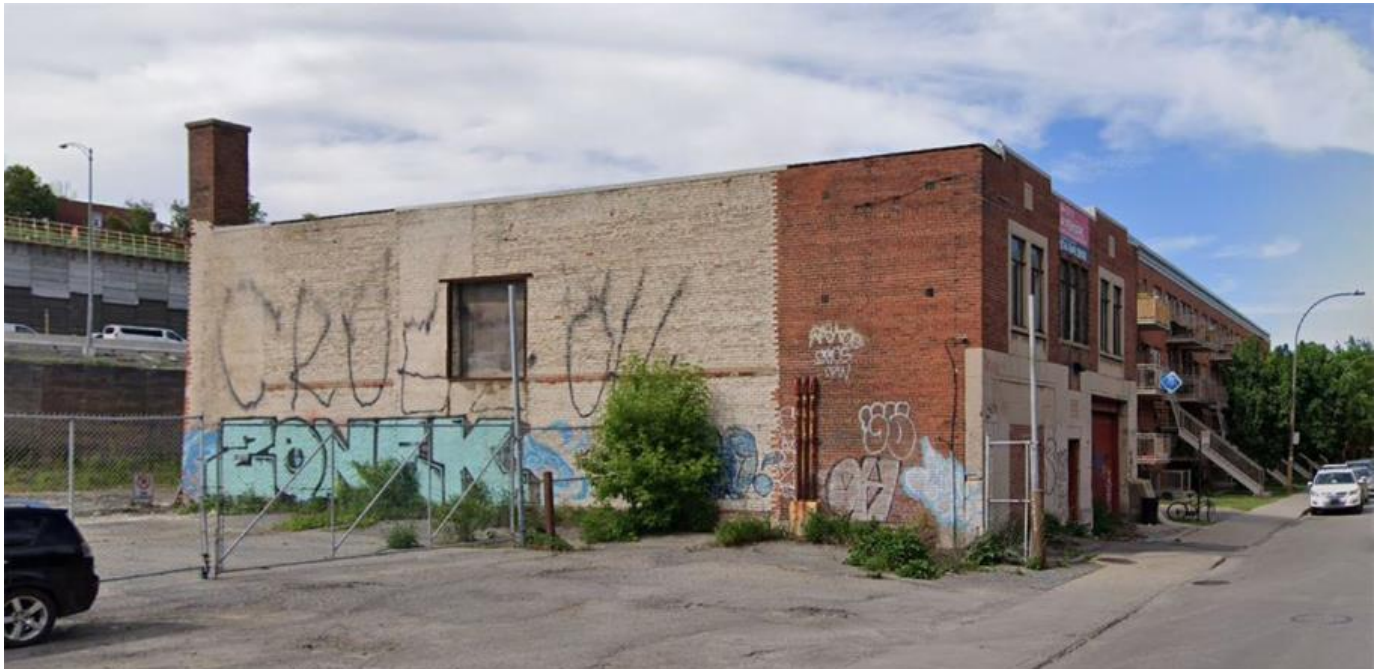
**FIGURE 23** La façade latérale ouest est complètement aveugle. La partie plus pâle était mitoyenne jusque dans les années 1970. Seule la partie avant, ornée d'insertions de briques debout foncées, était originellement visible de la voie publique. La cheminée est d'origine. L'ouverture au centre du mur à l'étage a été pratiquée dans les années 1990. Source : STM.

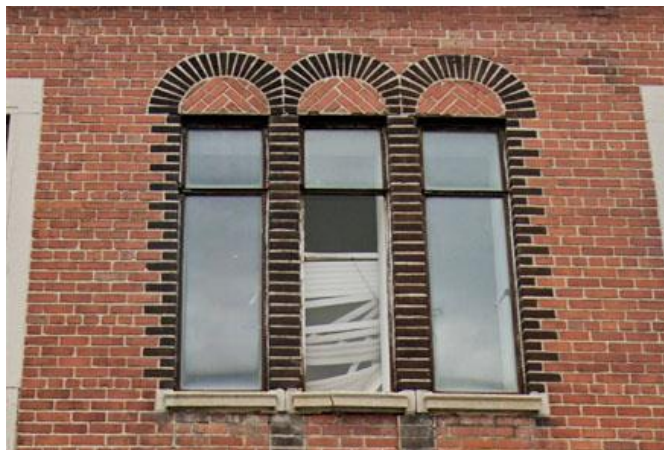
**FIGURE 24** Détail de la façade principale montrant les fenêtres au-dessus de l'entrée centrale. Des briques de couleur foncées forment des chaînages autour des fenêtres ainsi que des arcs décoratifs dans la partie supérieure avec des tympans en briques disposées en chevrons. Les appuis en béton sont également ouvragés. Source : Google Street View.

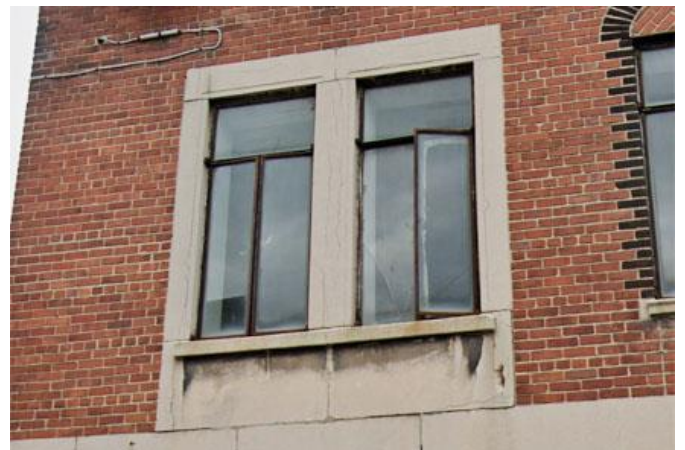
**FIGURE 25** Détail d'une paire de fenêtres à l'étage de la façade principale. Ces fenêtres à battants avec imposte sont en acier et sont encadrées de pierre reconstituée en béton. Remarquez l'appareillage de la brique avec une rangée de boutisses à tous les six rangs. Source : Google Street View.

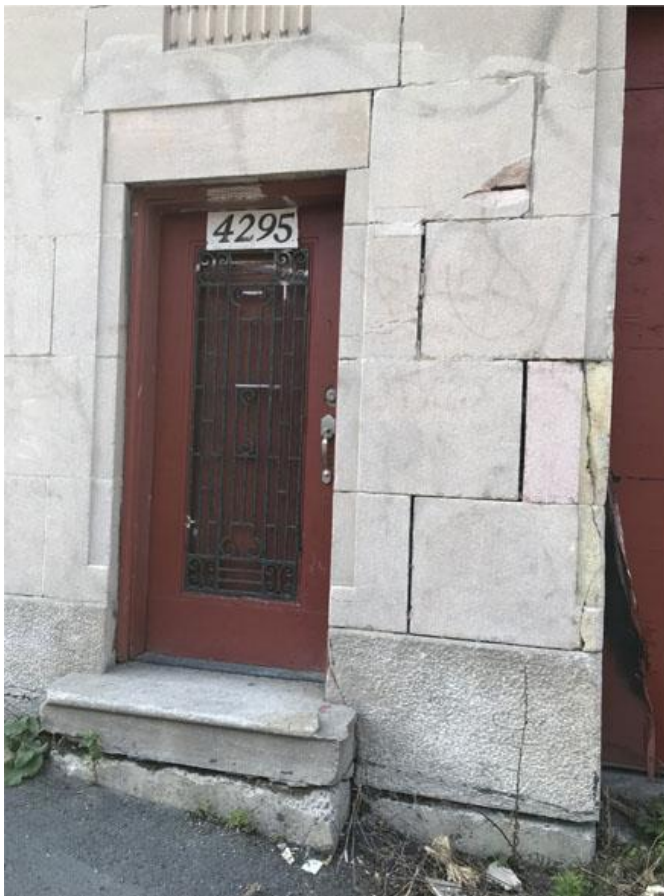
**FIGURE 28.** La porte d'entrée principale, ornée d'un grillage décoratif, au centre de la devanture revêtue de pierre reconstituée en béton moulé. Source : STM.

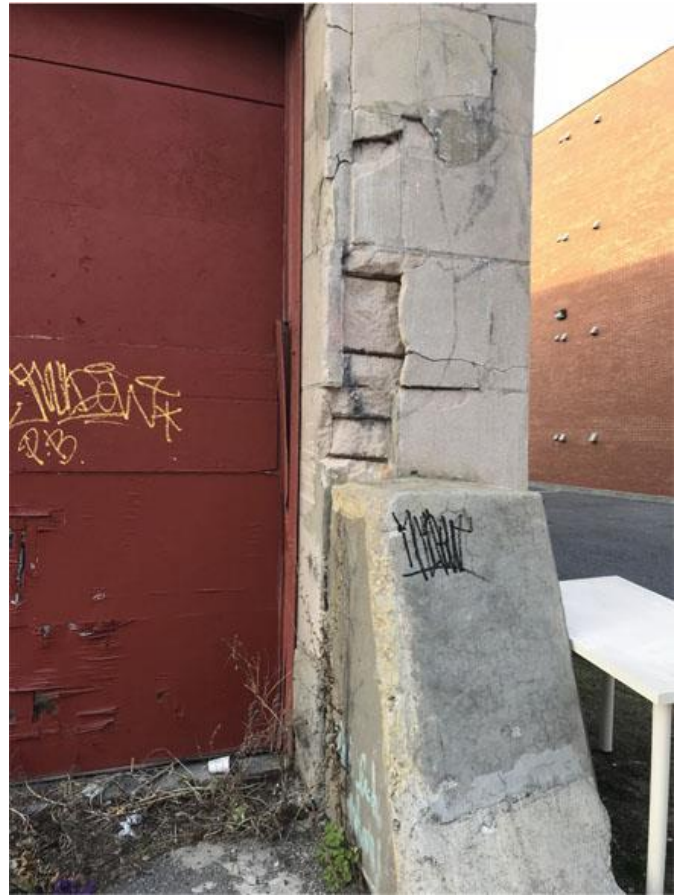
**FIGURE 29.** La pierre reconstituée en béton moulé est abîmée en façade principale, laissant apparaître son armature en béton. Le massif en béton situé à l'entrée de l'ancien passage servait de chasse-roue. Source : STM.

L'immeuble de la CFS&E Ltd est en mauvais état en raison, d'une part, de sa désaffectation depuis de nombreuses années et, d'autre part, du déficit d'entretien et des actes de vandalisme qui ont dégradé l'immeuble abandonné. À l'extérieur, les dégradations sont surtout visibles au niveau de la pierre reconstituée en façade qui présente plusieurs fissures et cassures, des joints de maçonnerie fissurés ou dissous, des solins arrachés et des nombreux graffitis. À l'intérieur, les dommages causés par des infiltrations d'eau et des squatteurs sont encore plus grands avec des cloisons et des plafonds arrachés. Bref, l'état de délabrement de l'édifice est avancé mais la structure semble encore saine, sans déformations ou affaissements apparents. L'immeuble semble encore récupérable mais au prix d'importants travaux et investissements.

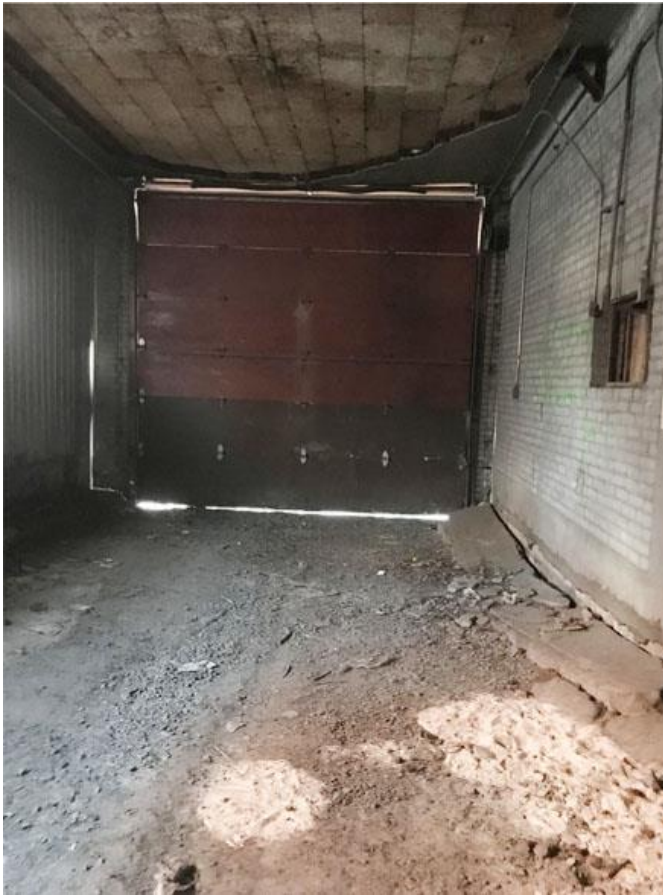
**FIGURE 30.** Intérieur du passage qui traverse toute la profondeur du bâtiment. La porte apparaissant sur la photographie est celle qui donne sur la rue de Richelieu. Source : STM.

Le bâtiment qui subsiste sur le site possède deux étages hors sol. Il ne possède aucun espace en sous-sol. Au rez-de-chaussée, du côté est, est aménagé un passage pour atteindre la cour arrière, à la manière d'une porte cochère traversant l'immeuble de la rue jusqu'à la cour arrière (figures 30 et 31). Ce passage était originellement ouvert, sans porte de garage à l'avant et à l'arrière. Sur le côté, le passage était également ouvert au rez-de-chaussée car le bâtiment voisin n'était pas implanté en mitoyenneté. Seule une rangée de colonnes en béton supportait l'étage supérieur à cet endroit. Ce n'est que plus tard, à une date indéterminée, que des portes de garage ont été installées à chaque extrémité de ce passage et que le mur latéral a été fermé par un parement en tôle entre les colonnes de béton.

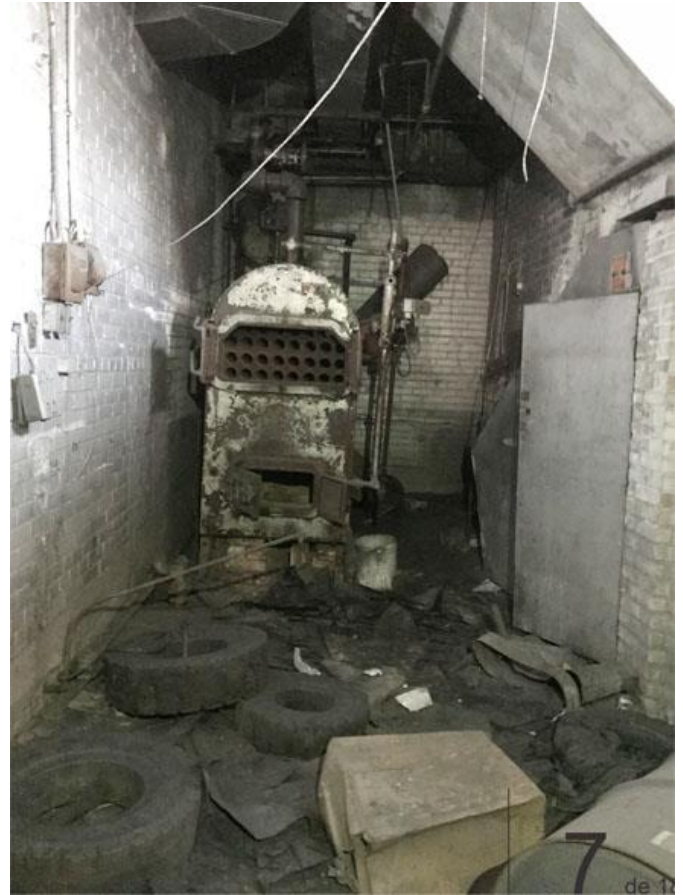
**FIGURE 32.** Intérieur du bâtiment au rez-de-chaussée, dans la partie qui servait autrefois de garage. Source : STM.

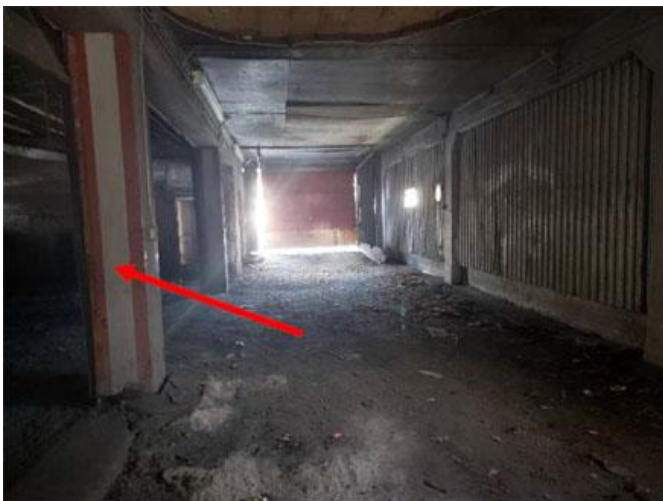
**FIGURE 31.** Autre vue intérieur du passage, cette fois vers l'arrière. Le mur de trouvant à droite était à l'origine ouvert sur l'extérieur. La flèche montre l'une des colonnes en béton de la structure de l'immeuble. Source : STM.

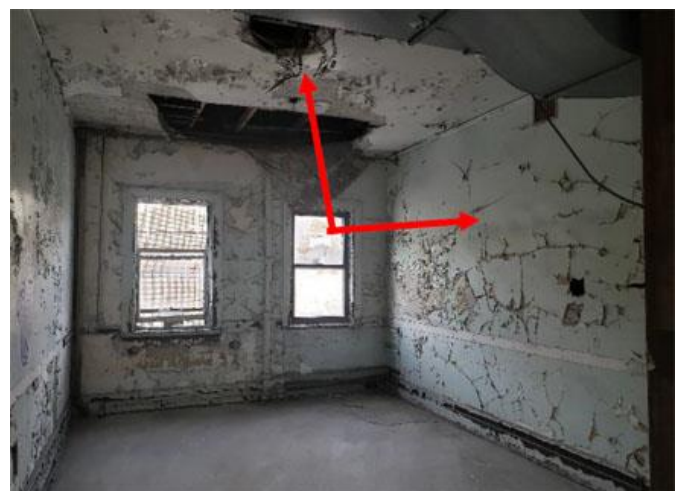
**FIGURE 33** À l'étage, on retrouve une série de bureaux. Les murs et plafonds sont revêtus de plâtre. Source : STM.

Les bureaux administratifs de l'entreprise se trouvaient vraisemblablement tous à l'étage du bâtiment. Des bureaux fermés ou semi-fermés étaient disposés le long des façades sud et est dotées de fenêtres. Il s'agissait probablement des bureaux des dirigeants (bureaux fermés) (figures 33, 35 et 36) et des employés spécialisés (ingénieurs, comptables, etc.) du côté est où les bureaux étaient divisés par des cloisons en bois munies de surfaces vitrées dont il reste quelques vestiges (figure 34). Un vaste espace à aire ouverte, éclairé par de grands puits de lumière dans le toit, étaient probablement destiné aux employés de bureaux (secrétaires, commis, etc.). Des toilettes et une seconde cage d'escalier étaient quant à elles aménagées à l'arrière, le long de la façade nord.

À l'intérieur, dans les espaces de bureaux de l'étage, les murs et plafonds étaient généralement revêtus de plâtre (figures 33 à 37). Ailleurs, notamment au rez-de-chaussée, on retrouve davantage des enduits de ciment appliqués sur le béton. Des matériaux plus récents, comme des plafonds de tuiles acoustiques, sont également en place.

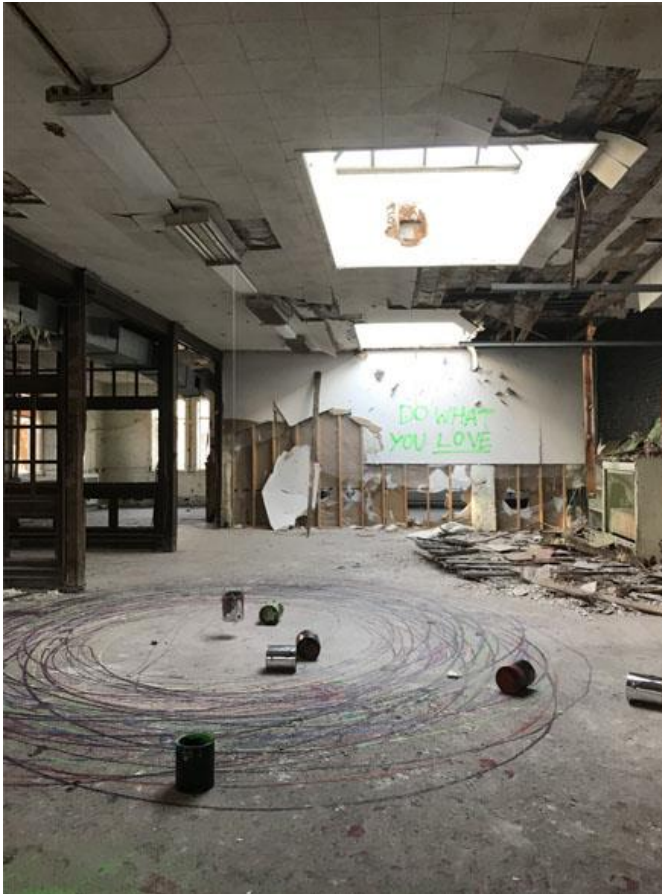
**FIGURE 34** À l'étage, grande aire ouverte éclairée par des puits de lumière. À gauche, les vestiges des cloisons de bois vitrées qui séparaient des bureaux. Source : STM.

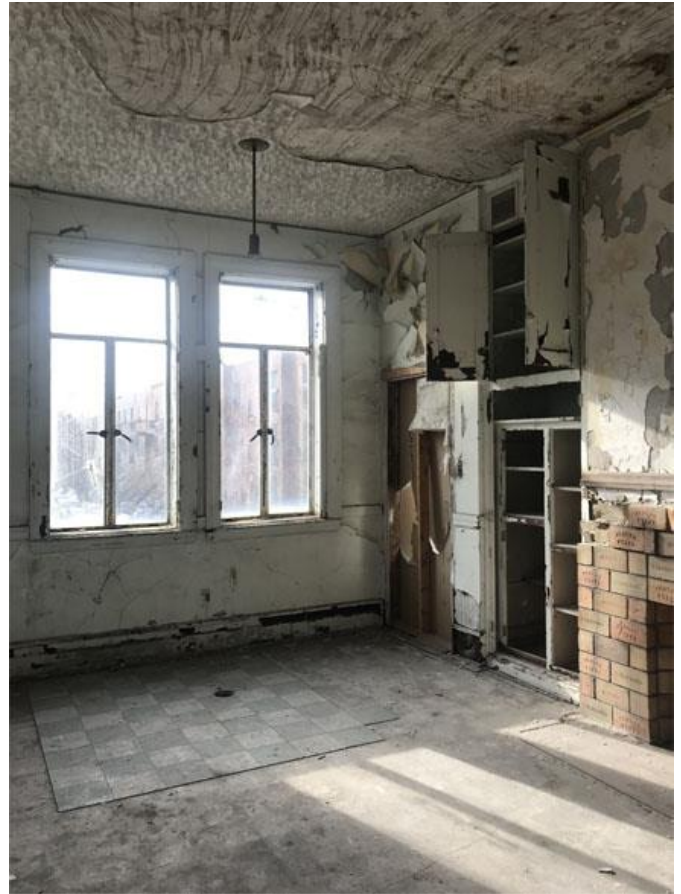
**FIGURE 36**. Le bureau principal de l'étage se situant dans l'angle sud-est du bâtiment. Ce bureau comprenait un foyer, ce qui indique qu'il s'agissait probablement du bureau du président de l'entreprise. Source : STM.

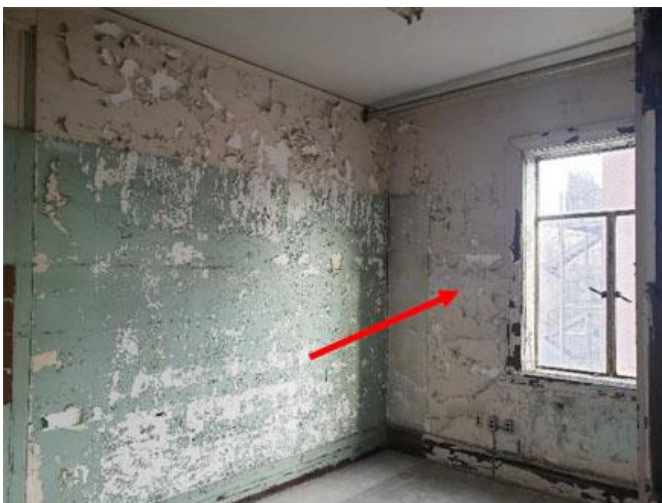
**FIGURE 35** Autre espace de bureaux se situant à l'étage de l'immeuble à l'étude. Source : STM.

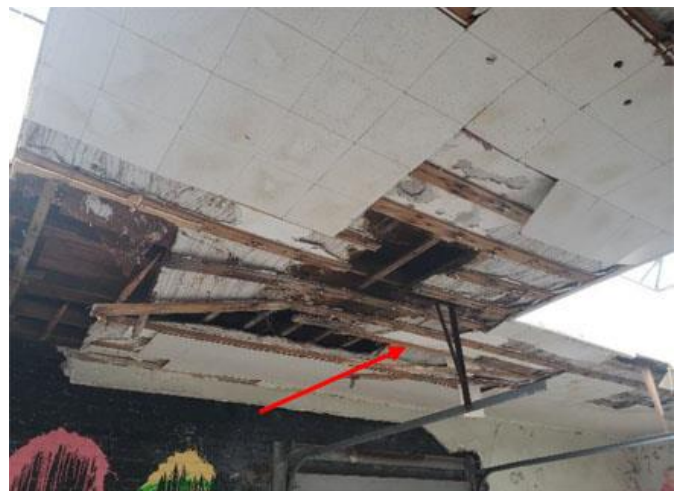
**FIGURE 37** Plafond de l'aire ouverte à l'étage qui démontre l'état de dégradation de l'immeuble soumis à des infiltrations d'eau et aux squatteurs. Source : STM.
