RAPPORT FINAL
ÉTUDE SUR L'ENVIRONNEMENT DU PATRIMOINE BÂTI EN
LIEN AVEC LE CENTRE D'ATTACHEMENT NORD-OUEST

**ÉTUDE SUR L'ENVIRONNEMENT DU PATRIMOINE BÂTI EN LIEN AVEC LE CENTRE
D'ATTACHEMENT NORD-OUEST**

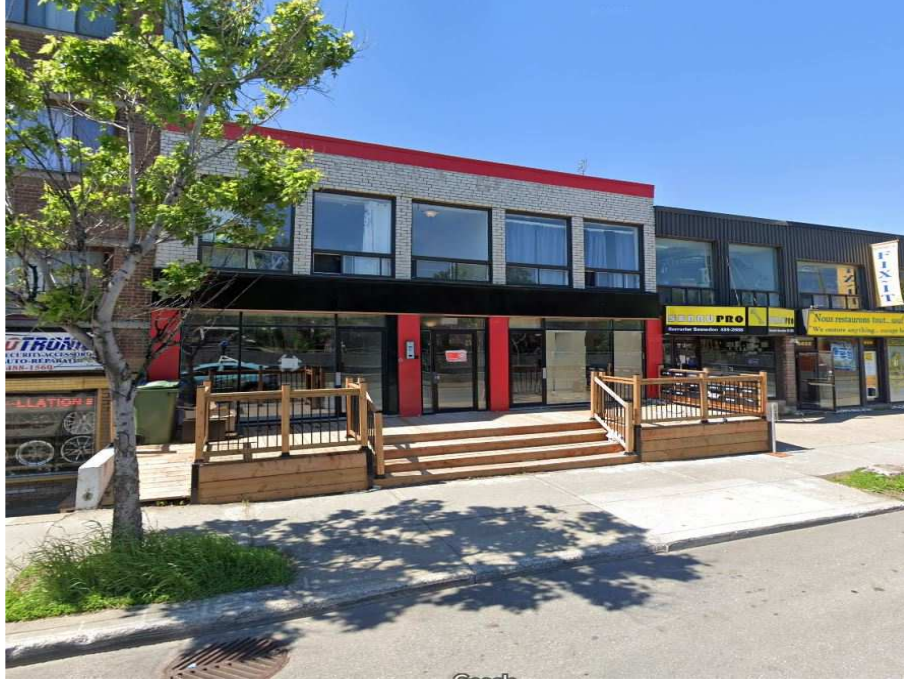
<p>Bâtiment 1 :</p> <p>4636-4646, boulevard Décarie, Montréal, Québec</p> <p>Fonction : Commerciale, commerce de services</p> <p>Année : 1956</p>

Le bâtiment évalué est en état physique passable, tout comme son authenticité. Les modifications (ajout d'un parement métallique) ont été constatées visuellement.

Les éléments architecturaux sur la façade du bâtiment nous indiquent que ce bâtiment est de style moderne, construit dans les années 1960. Les éléments architecturaux sont simples et ne présentent pas une valeur patrimoniale significative. Étant donné que les dates de modification ne sont pas disponibles, mais que nous constatons visuellement que le bâtiment a subi des rénovations récentes, il ne nous apparaît pas nécessaire de procéder à une analyse plus approfondie.

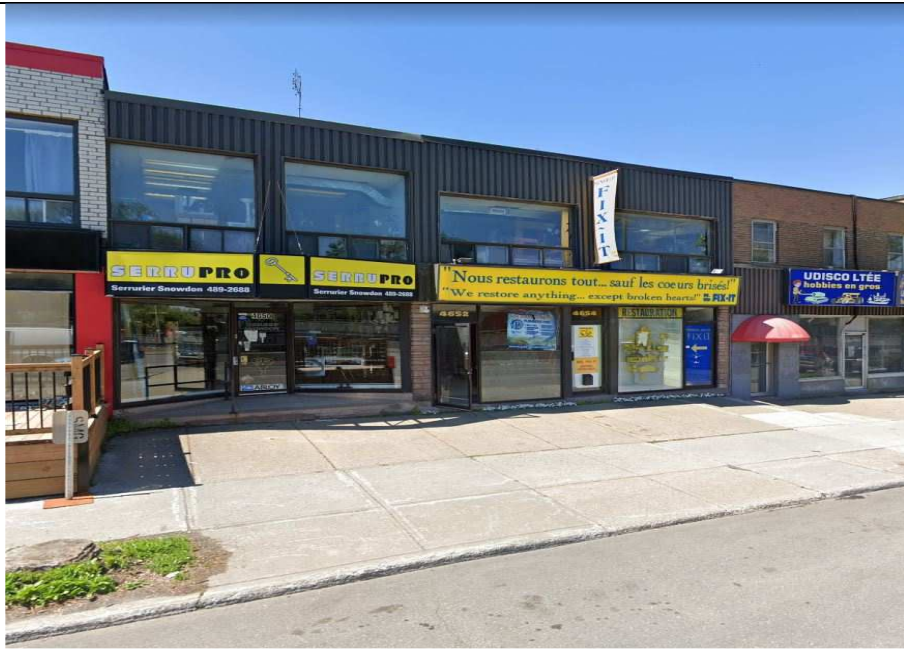
<p>Bâtiment 2 :</p> <p>4650-4656, boulevard Décarie, Montréal, Québec</p> <p>Fonction : Commerciale, commerce de services</p> <p>Année : 1941</p>

Le bâtiment évalué est en mauvais état physique, tout comme son authenticité. Des modifications (ajout d'un parement métallique) ont été constatées.

Une modeste présence de pierres sur la façade ainsi que l'année de la construction (1941) nous indiquent que la brique et le parement métallique ont été ajoutés lors des agrandissements de 1951 et 1952 ou lors de la modification de 1956. Les éléments architecturaux sur la façade sont simples et ne présentent aucune valeur patrimoniale significative. Étant donné que le bâtiment est en mauvais état physique, nous ne considérons pas la nécessité de procéder à une analyse plus approfondie.

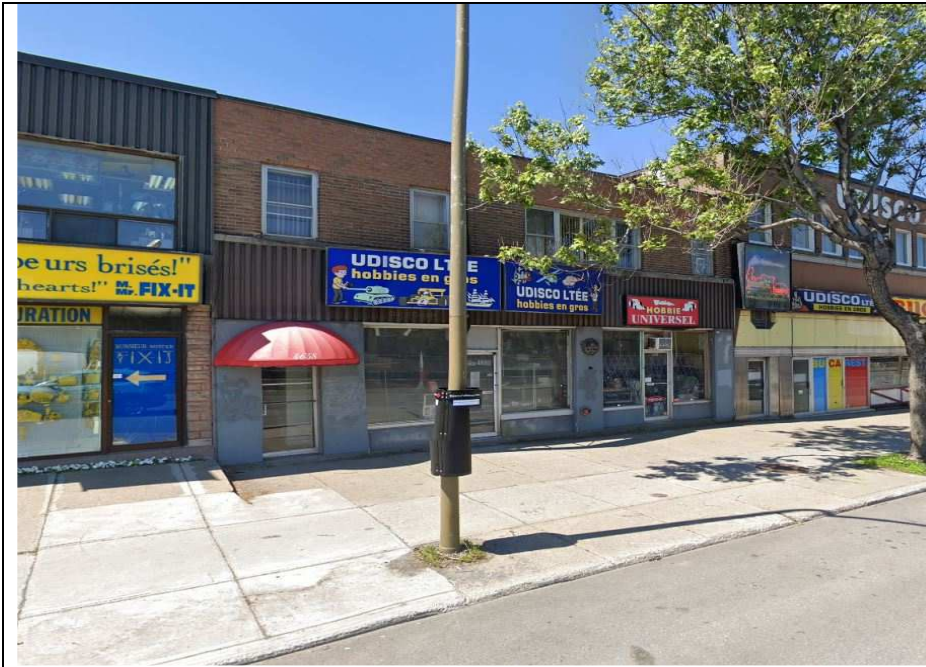
Bâtiment 3 :

4658-4662, boulevard Décarie,
Montréal, Québec

Fonction : Résidentielle,
commerciale, mixte,
commerces de vente au détail

Année : 1910

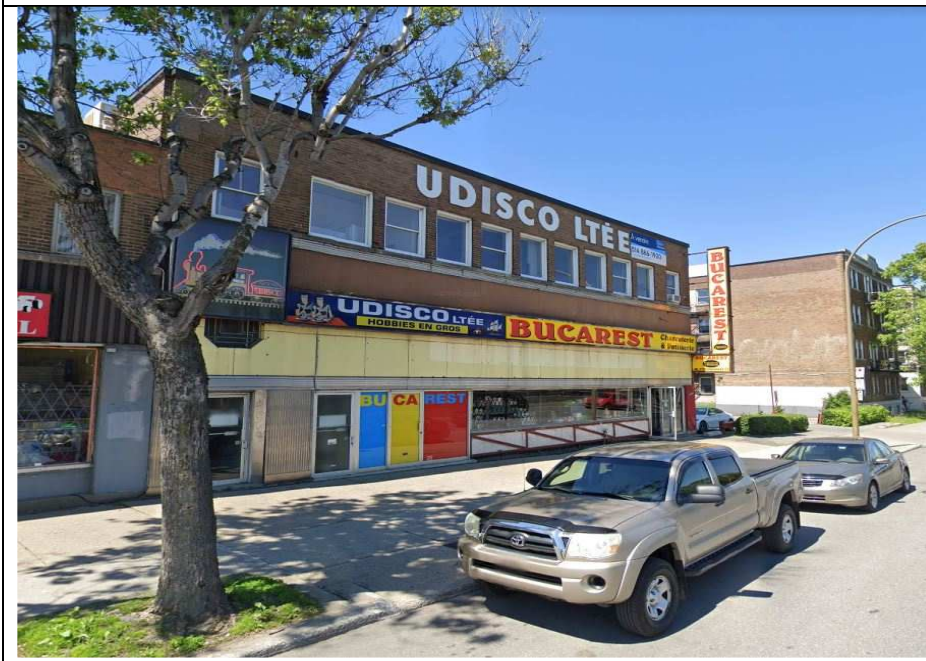
Bâtiment 4 :

4668-4670, boulevard Décarie,
Montréal, Québec

Fonction : Commerciale,
commerces de vente au détail

Année : 1949

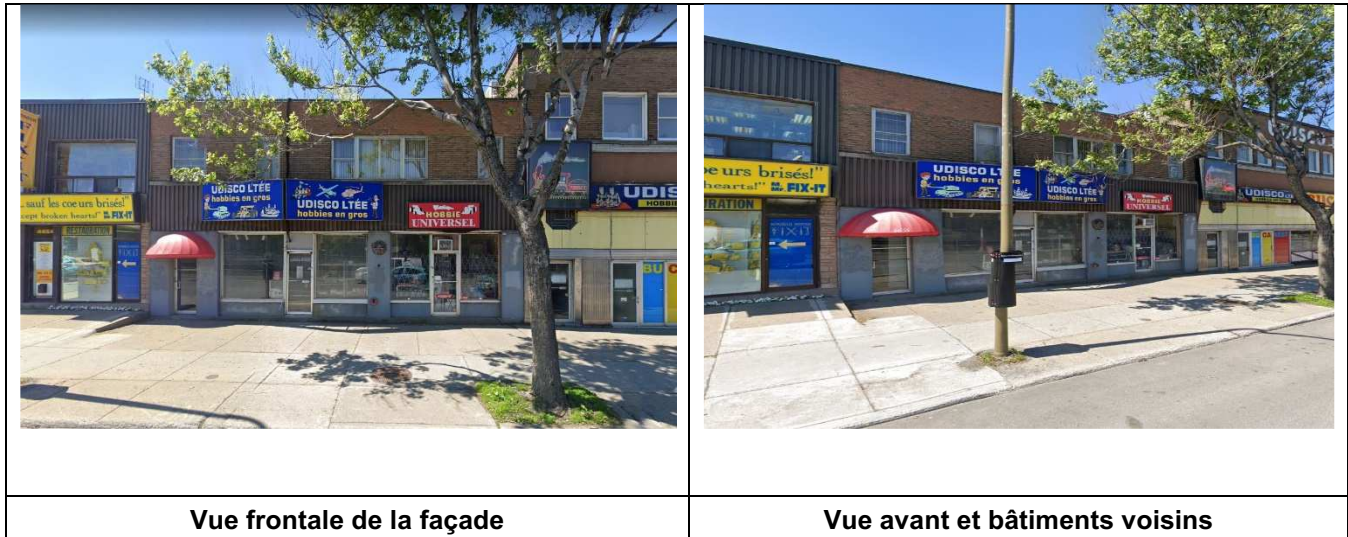
3.3.1.4 PHOTOGRAPHIES

Le bâtiment commercial, situé au 4658-4662 boulevard Décarie, à Montréal, province de Québec a été construit en 1910. Le bâtiment de deux (2) étages est vitré au rez-de-chaussée avec un parement métallique et l'étage supérieur est constitué de briques brunes.

Le bâtiment est en mauvais état physique, tout comme son authenticité. Les modifications, telles que l'ajout d'un parement métallique et la reconstruction du parement en briques, ont été constatées visuellement.

Ce bâtiment a été construit en 1910, mais le seul élément d'origine demeure la bande en pierres qui est localisée sur l'appui des fenêtres. Le style architectural des années 1910 n'est pas visible sur la façade étant donné les modifications majeures apportées au bâtiment au cours des années. Les éléments architecturaux actuels sur la façade sont simples et ne présentent pas une valeur patrimoniale significative.

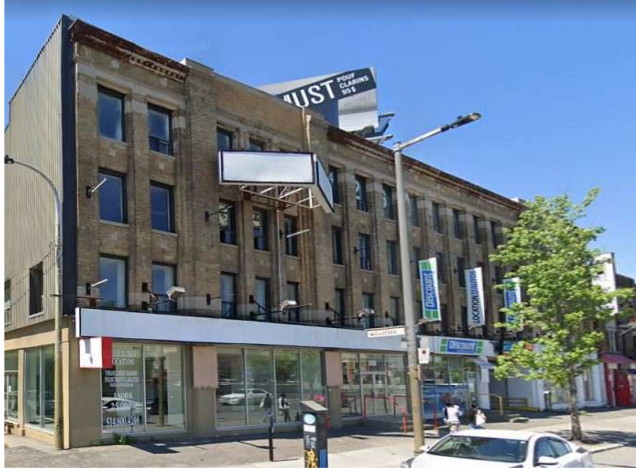
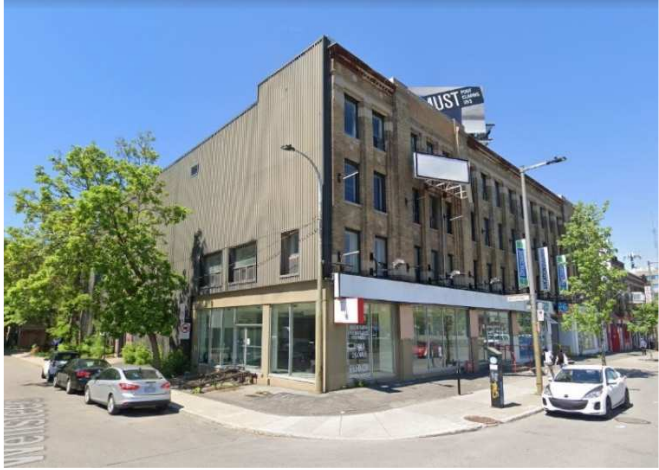
3.5.1.4 PHOTOGRAPHIES

Vue avant de la façade	Vues avant et latérale gauche
