Objet : **SRB Pie-IX, Tronçon 6 –
Analyse de l'impact sur les arbres
entre le scénario initial et le scénario final optimisé trottoir et canopée**

Date : **25 août 2023**

Évolution de la canopée en arbres selon le scénario final optimisé trottoir et canopée

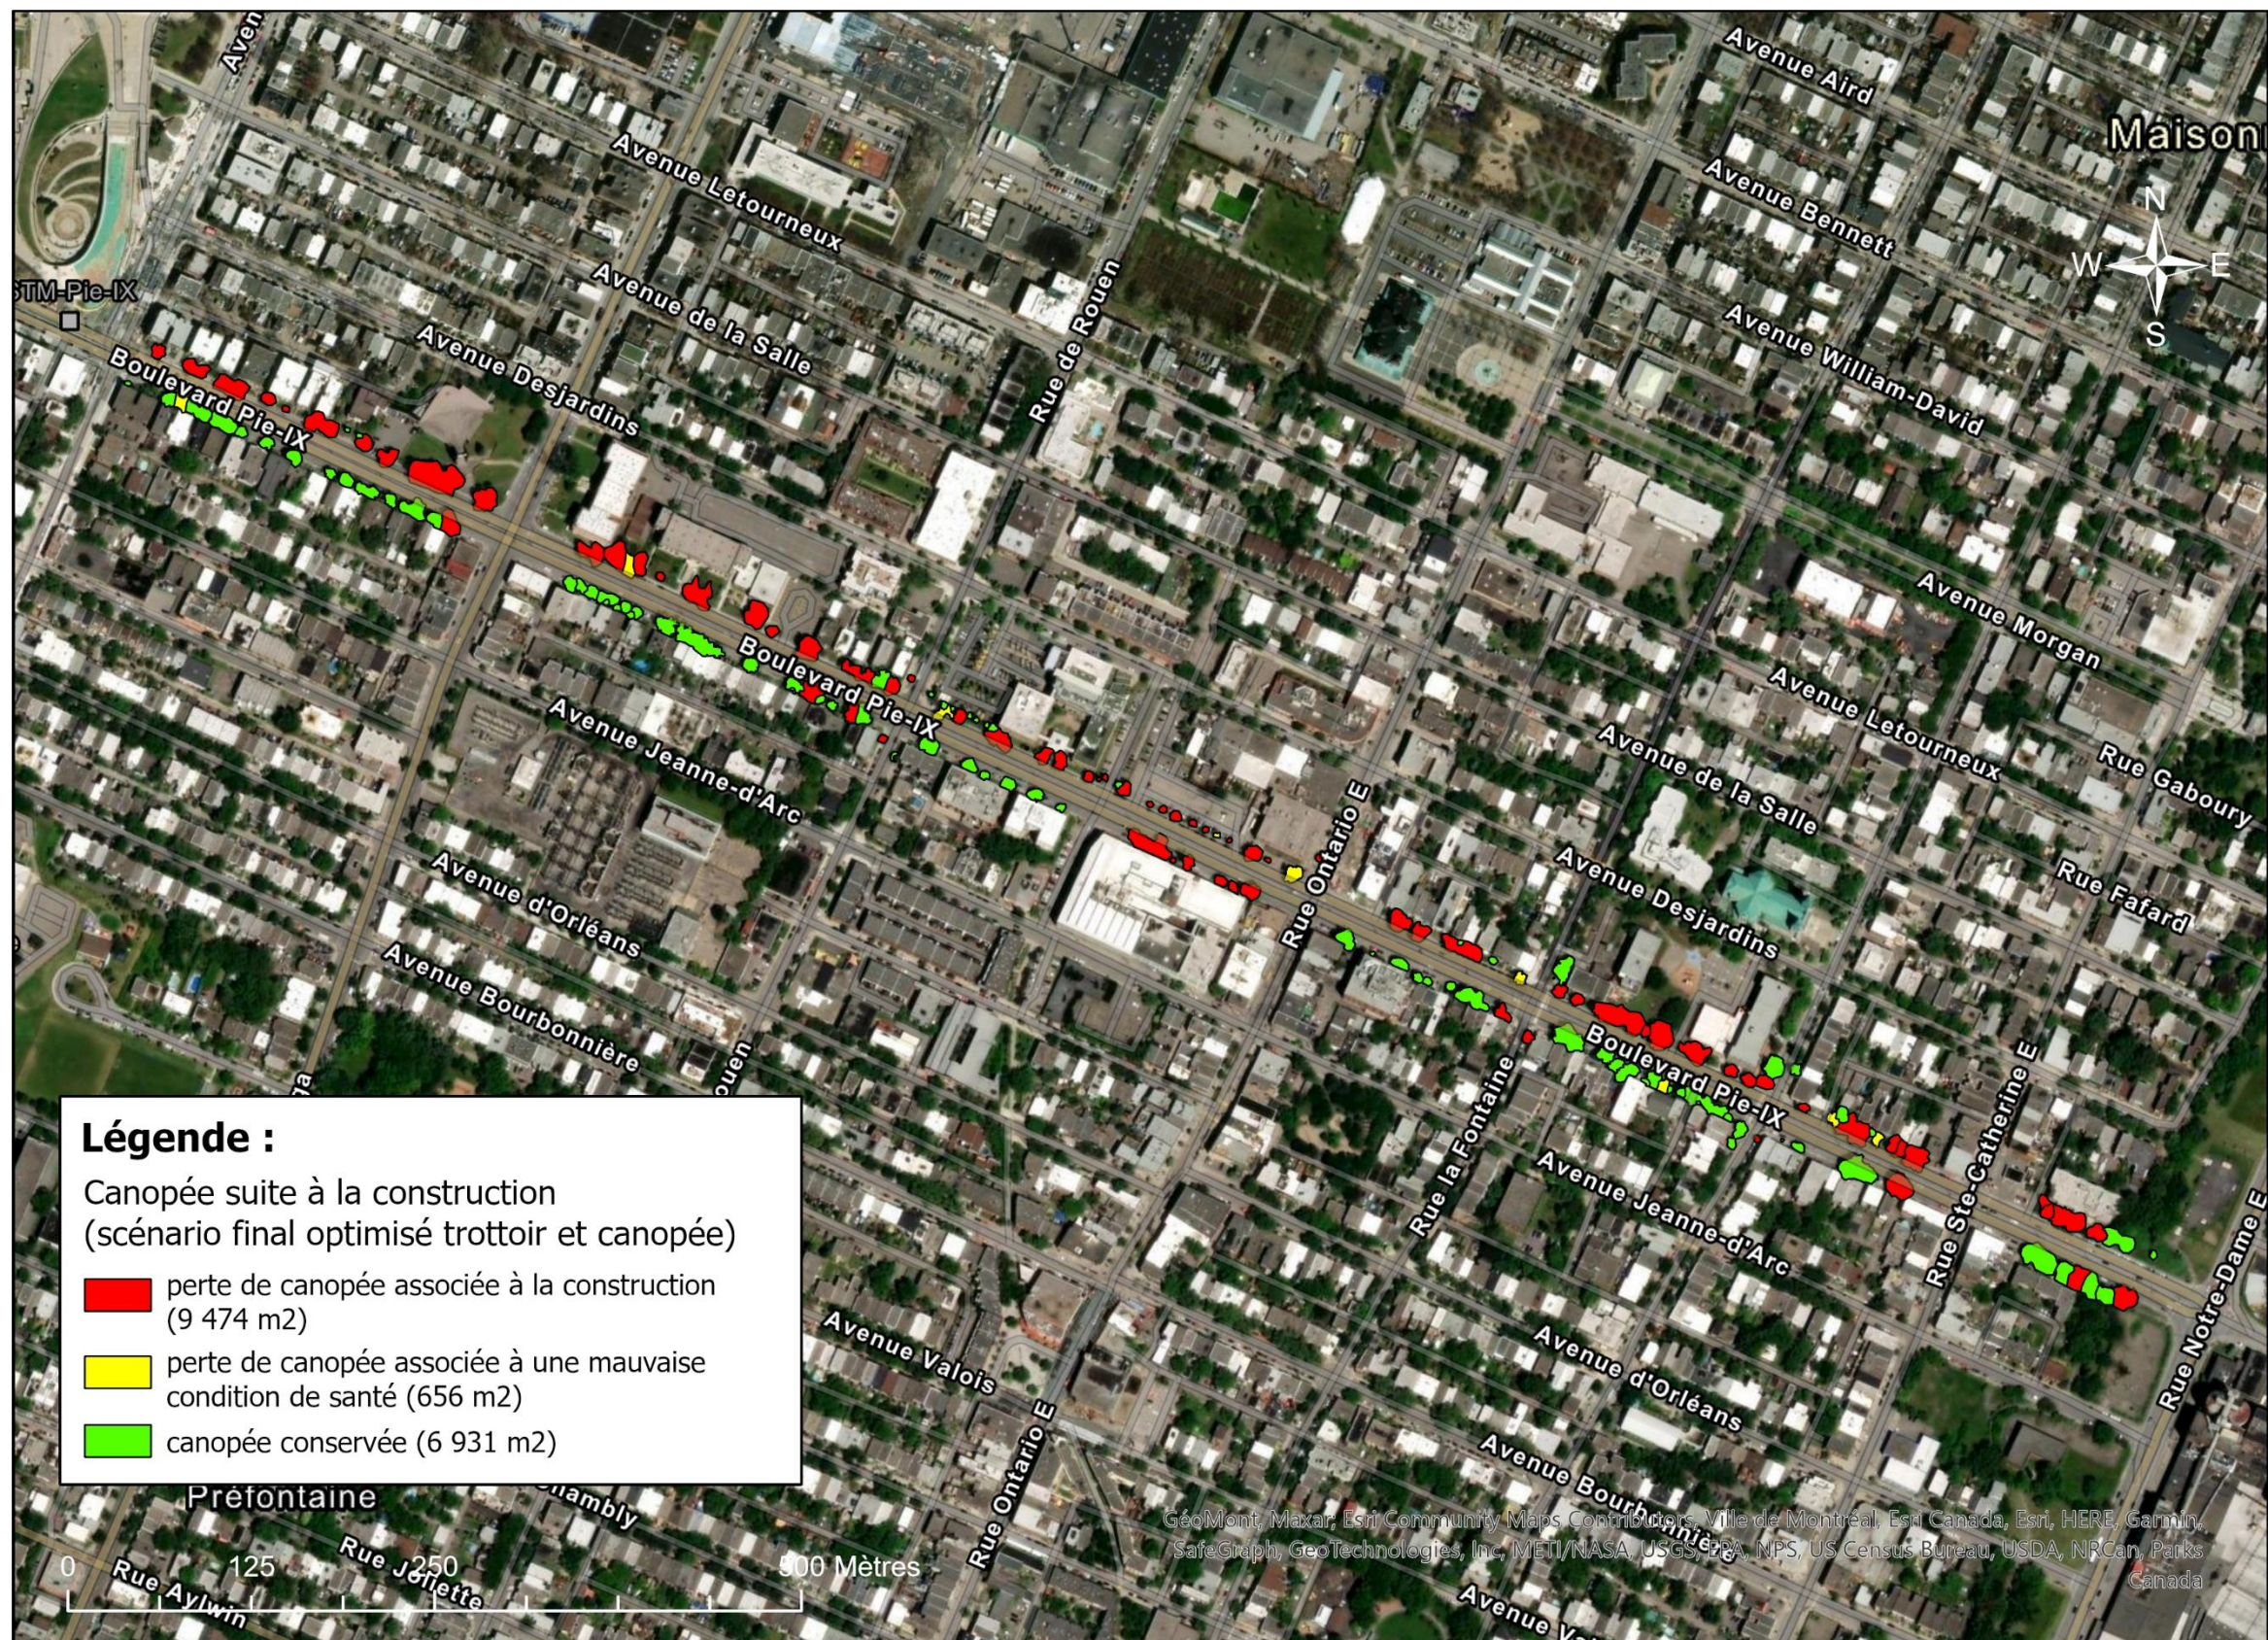
Lors les travaux de construction
(après abattage des arbres)

canopée de 6 931 m²

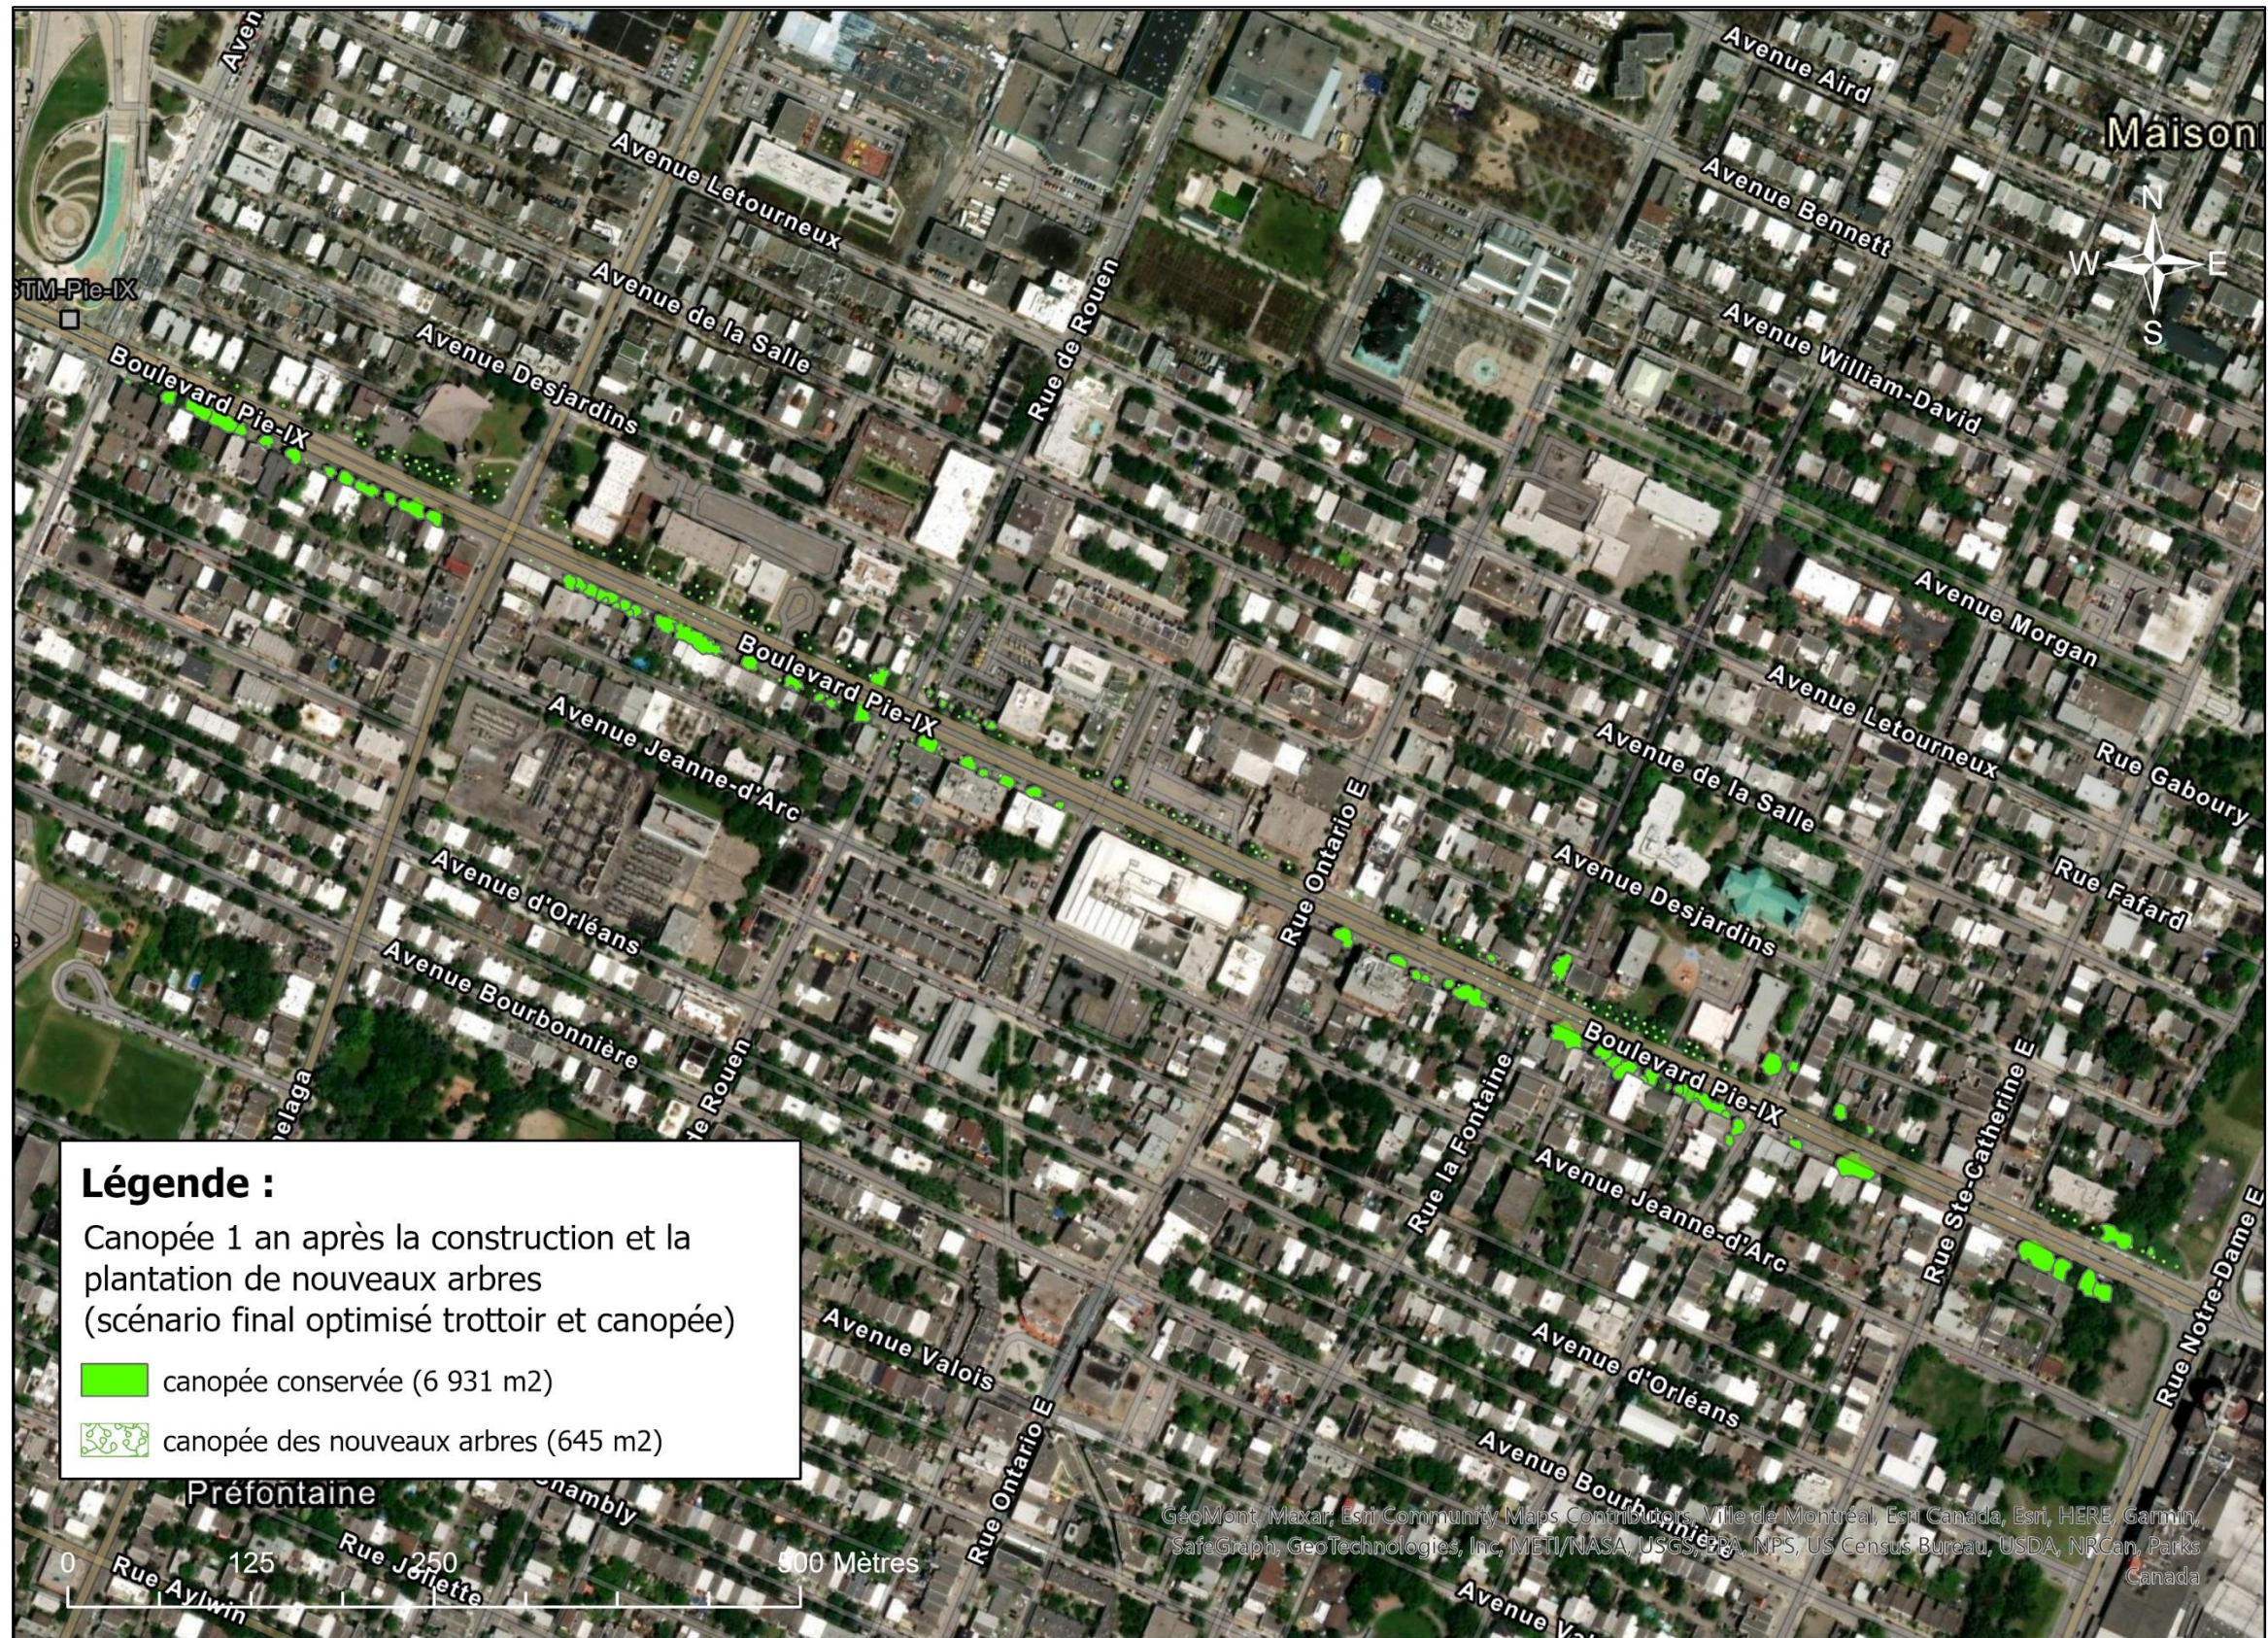
1 an après les travaux de construction
canopée de 7 576 m²

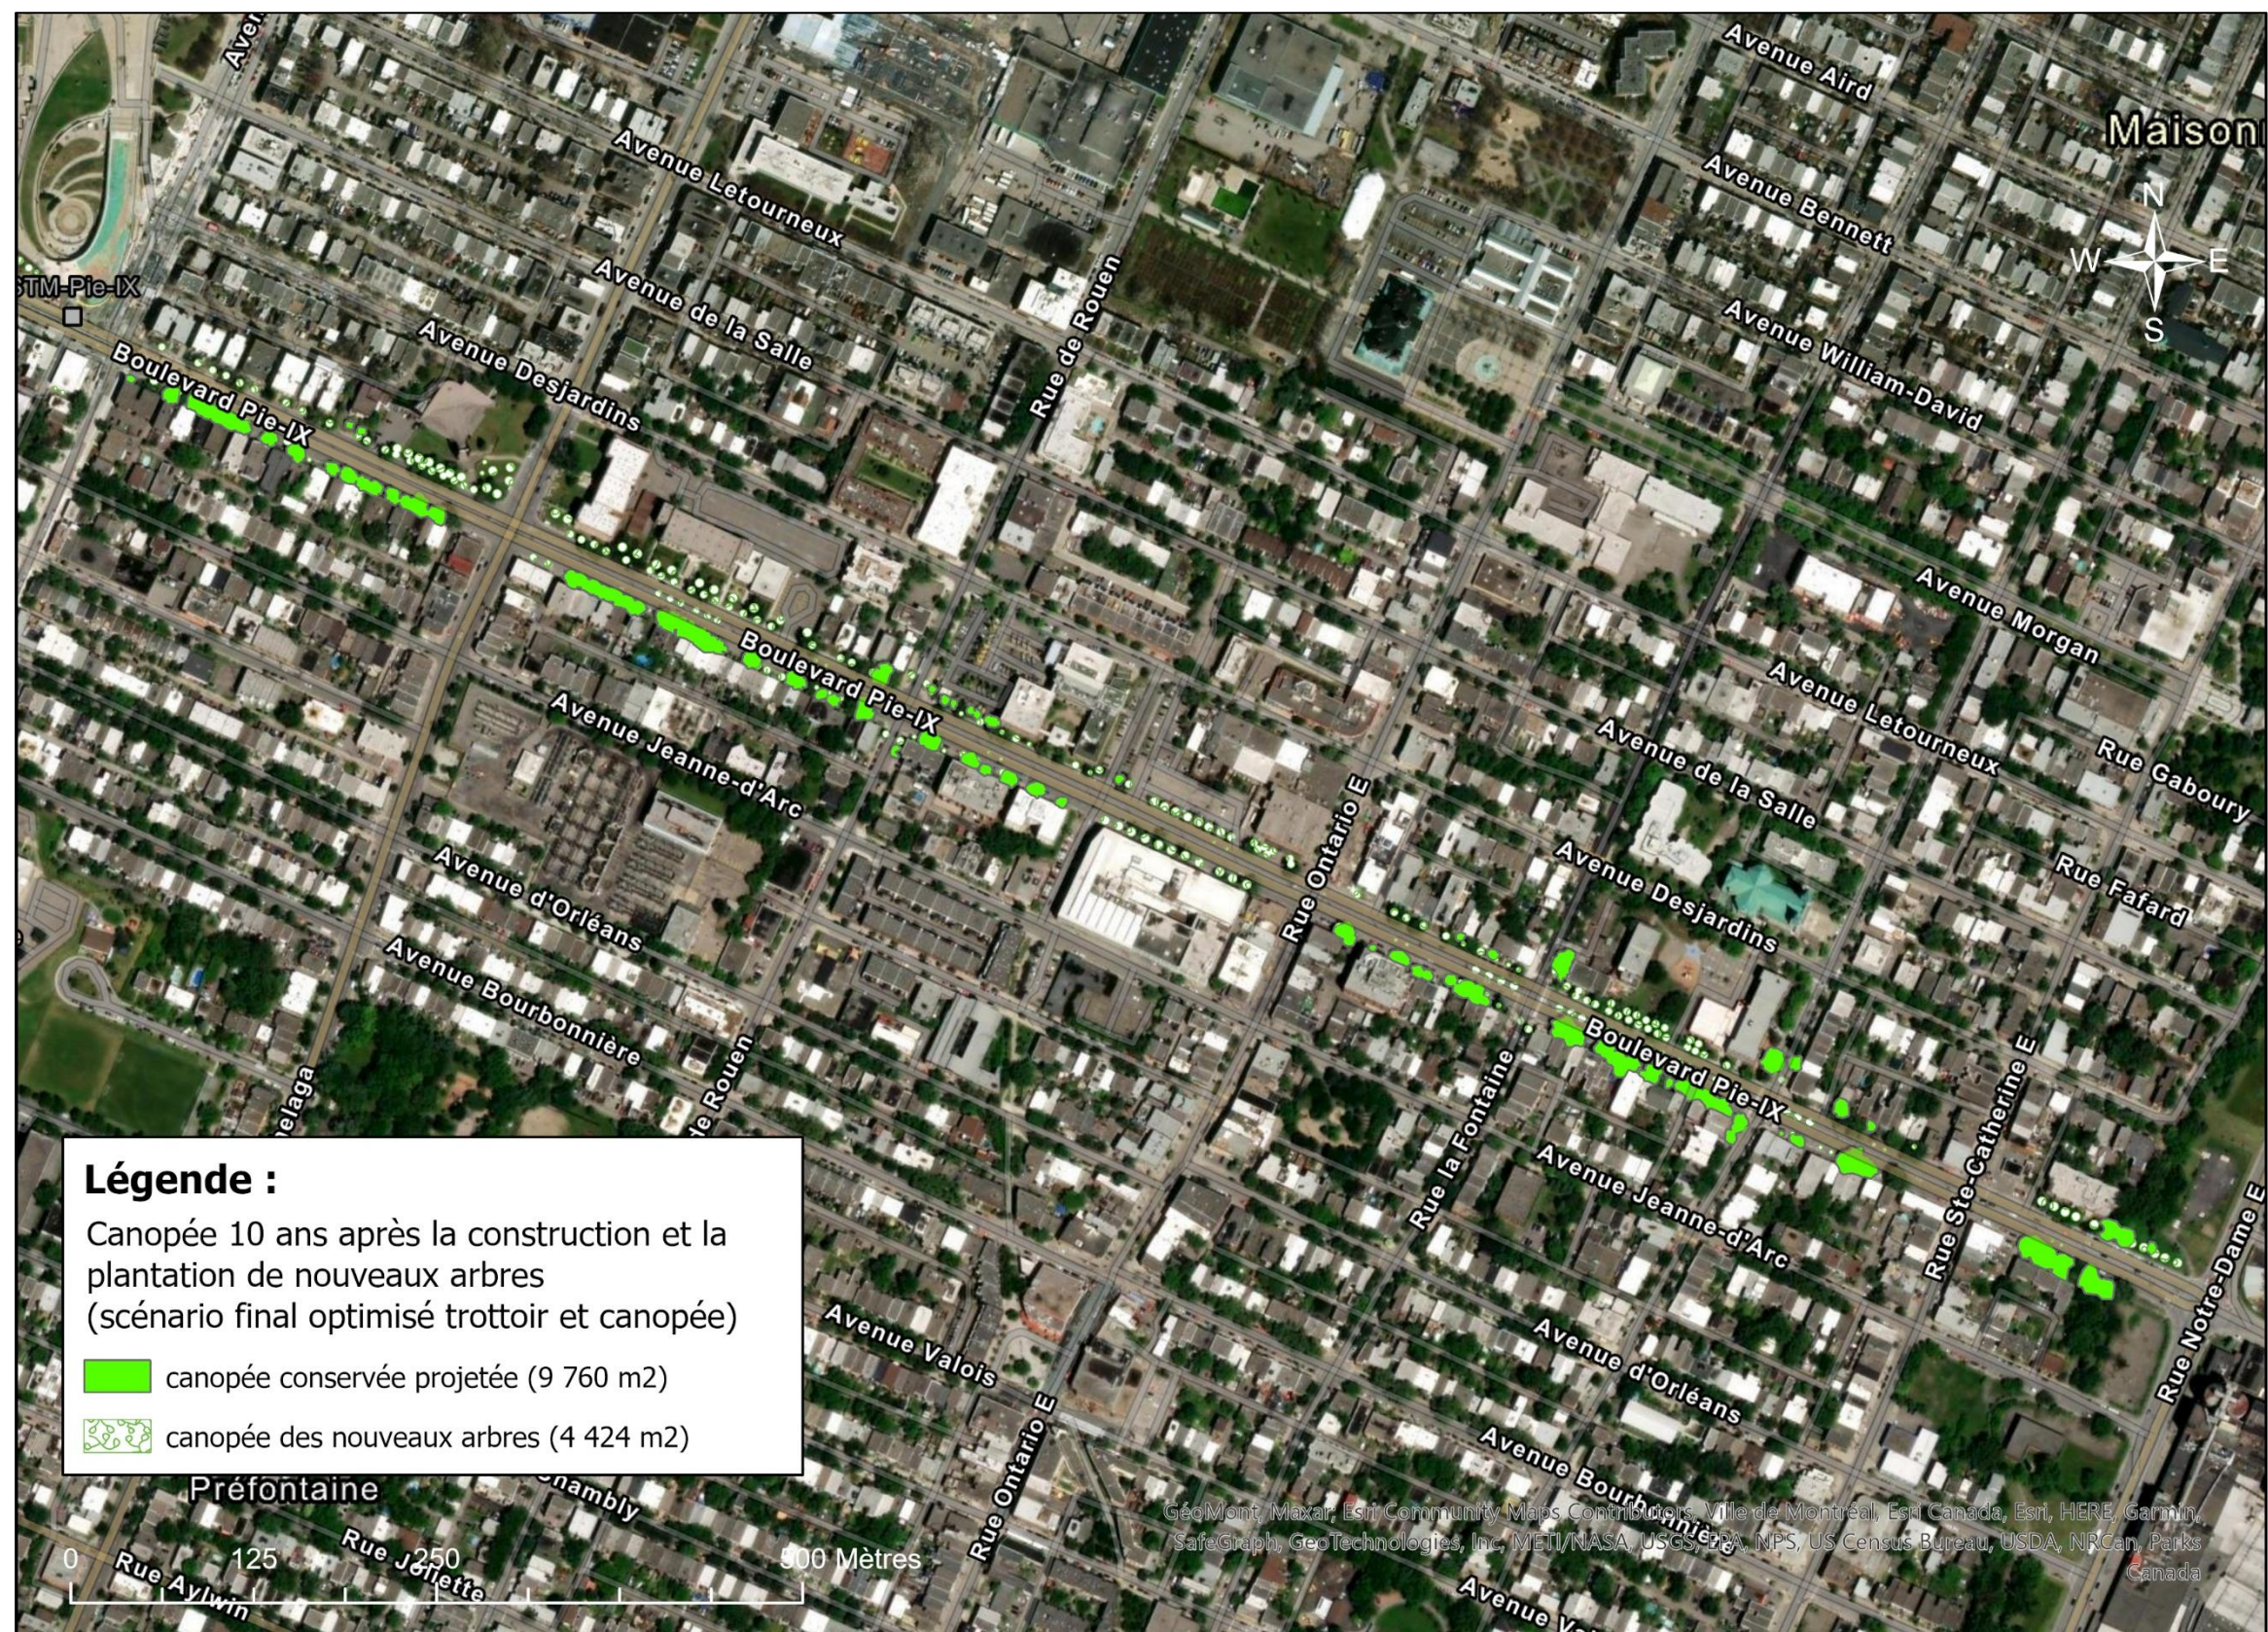
10 ans après les travaux de construction
canopée de 14 184 m²

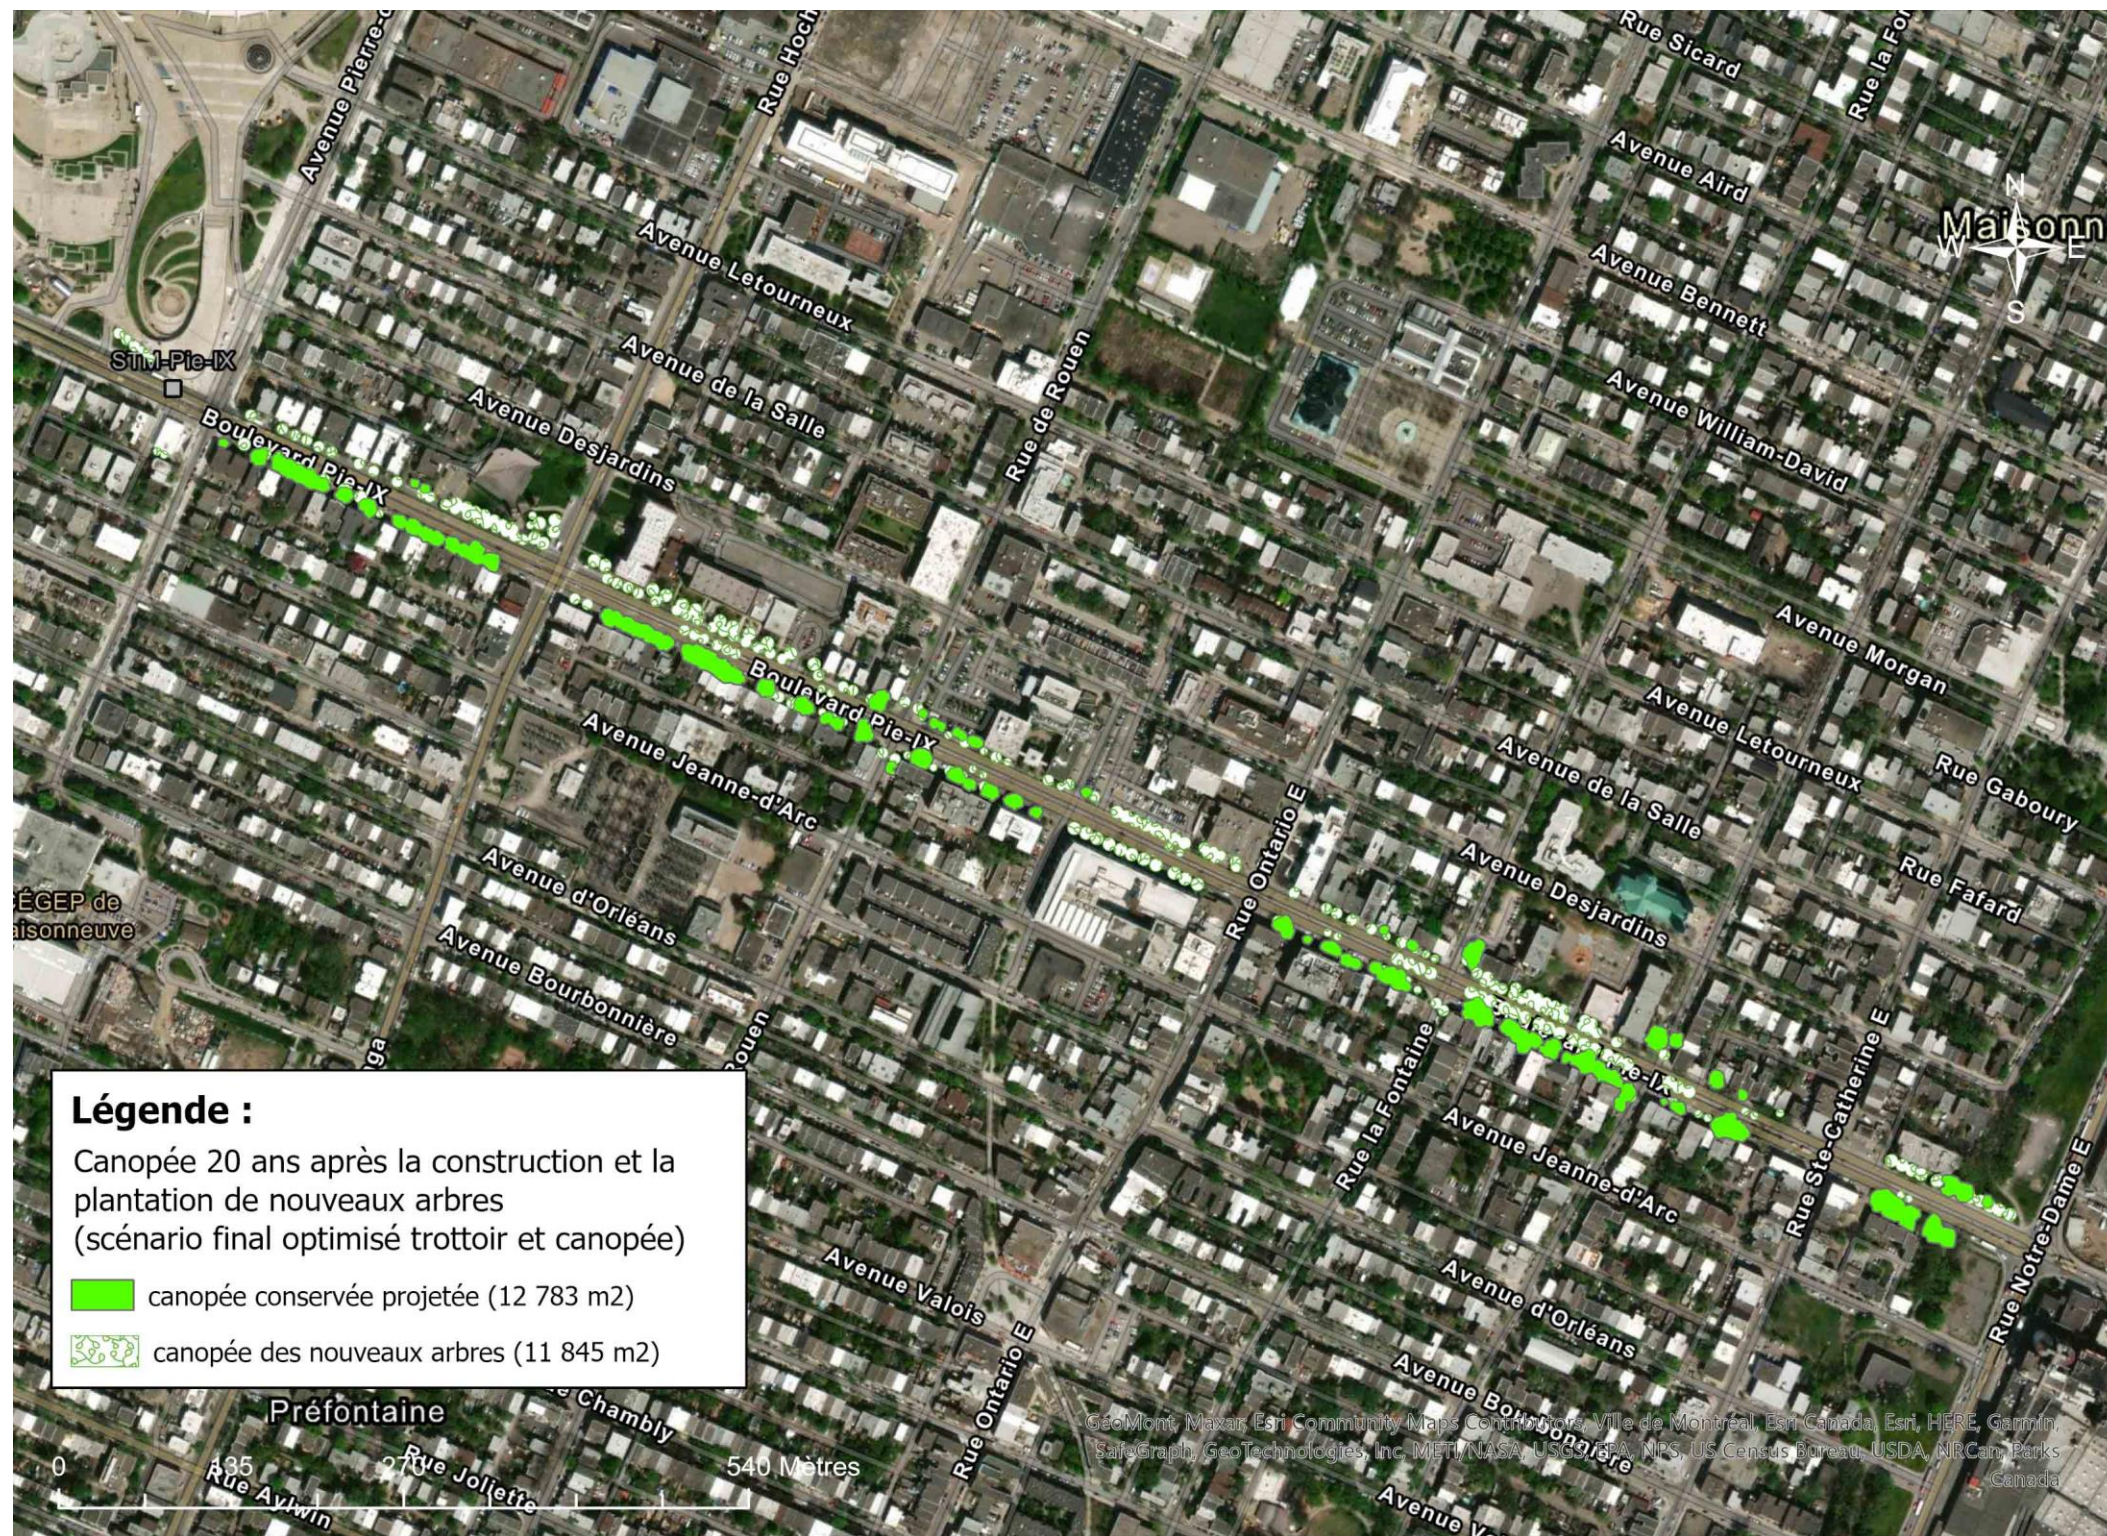
Légende :
 Canopée 20 ans après la construction et la plantation de nouveaux arbres (scénario final optimisé trottoir et canopée)
 canopée conservée projetée (12 783 m²)
 canopée des nouveaux arbres (11 845 m²)

20 ans après les travaux de construction
 canopée de 24 628 m²
